广州市白云区黄石街“10•21”生产经营性道路交通一般事故调查报告

发布日期：2021-02-26 17:14:59　来源：区应急管理局　字体大小： 大 中 小

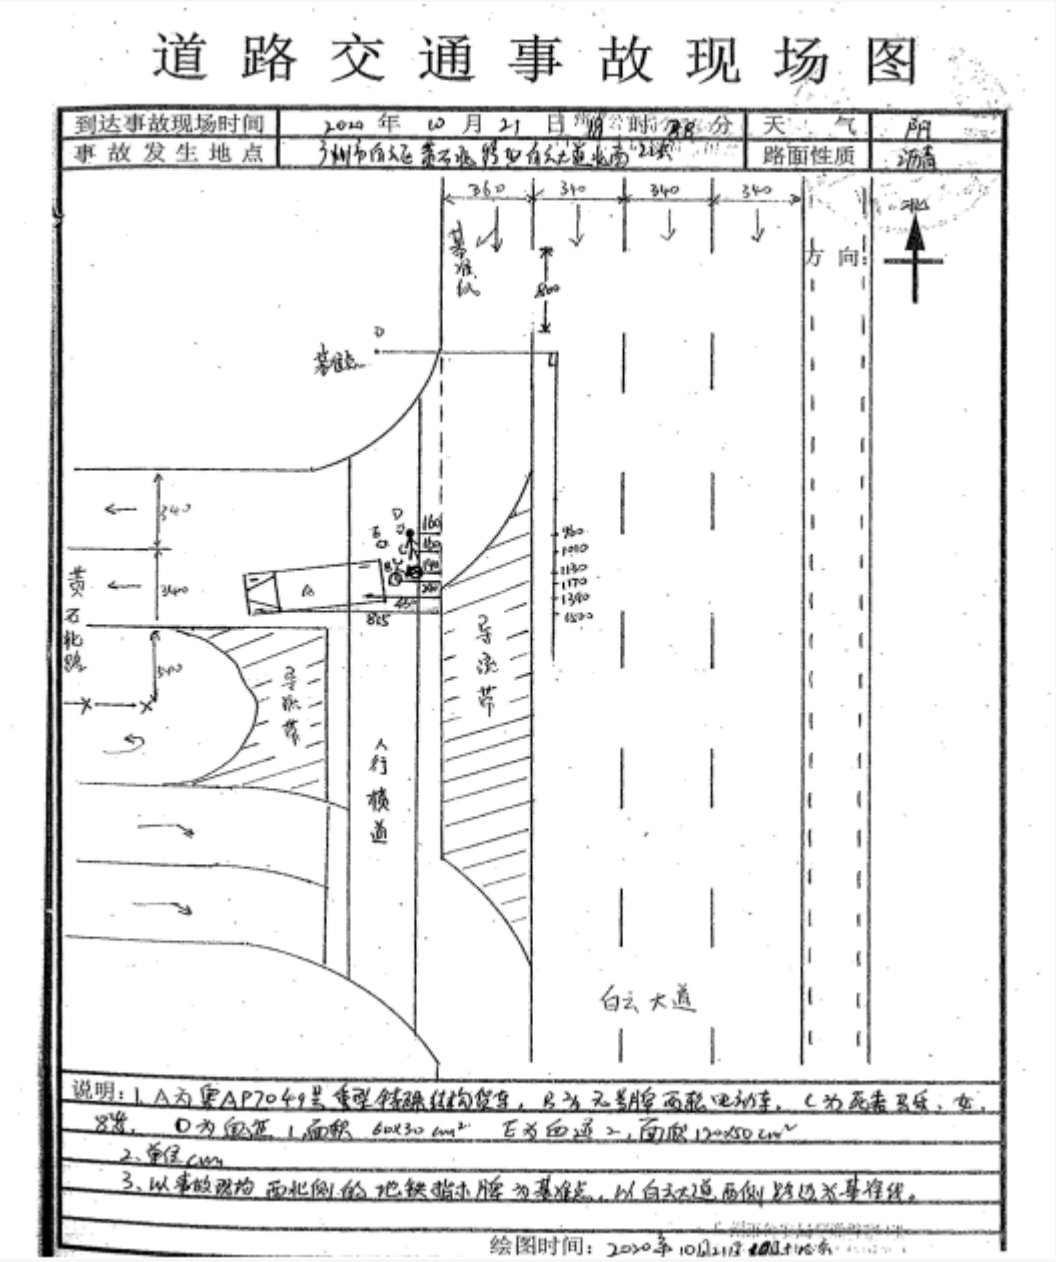
2020年10月21日17时47分许，广州市越秀区环卫机械化作业中心（以下简称越秀环卫作业中心）驾驶员方大棵驾驶粤AP7049 号重型特殊结构货车，沿广州市白云区白云大道北中央绿化带以西第三条机动车道由北往南行驶至事发路段，越过路中分道实线变道至第四条机动车道后由北往西右转弯行驶至黄石北路出白云大道北西22米时，遇张雯娟驾驶无号牌电动自行车搭载马乐沿白云大道北中央绿化带以西第四条机动车道由北往南行至，结果，重型特殊结构货车碰撞并

碾压电动自行车及张雯娟、马乐，造成马乐现场死亡、张雯娟送医院抢救无效于次日死亡及车辆受损的交通事故。（事故现场如下图）

事故现场位于广州市白云区黄石北路出白云大道北西22米，为没有交通信号灯控制的三枝分叉路口，黄石北路呈东西走向，中央隔离设施为金属护栏，交通标线控制，东往西方向两条机动车道，完好，干燥的沥青路面，白云大道北呈南北走向，北往南方向四条机动车道，没有设置非机动车道，中央隔离设施为绿化带，交通标志、标线控制，自中央绿化带以西依次为第一车道直行车道、第二车道直行车道、第三车道直行车道、第四车道在事故现场前路面划有直行右转弯标线，完好、干燥的沥青路面，事发时照明条件为白天，视线良好。
