广州从化鳌头镇聚丰北路“5·10”一般道路交通事故调查报告

广州从化鳌头镇聚丰北路“5·10”

一般道路交通事故调查组

2025 年 9 月 18 日

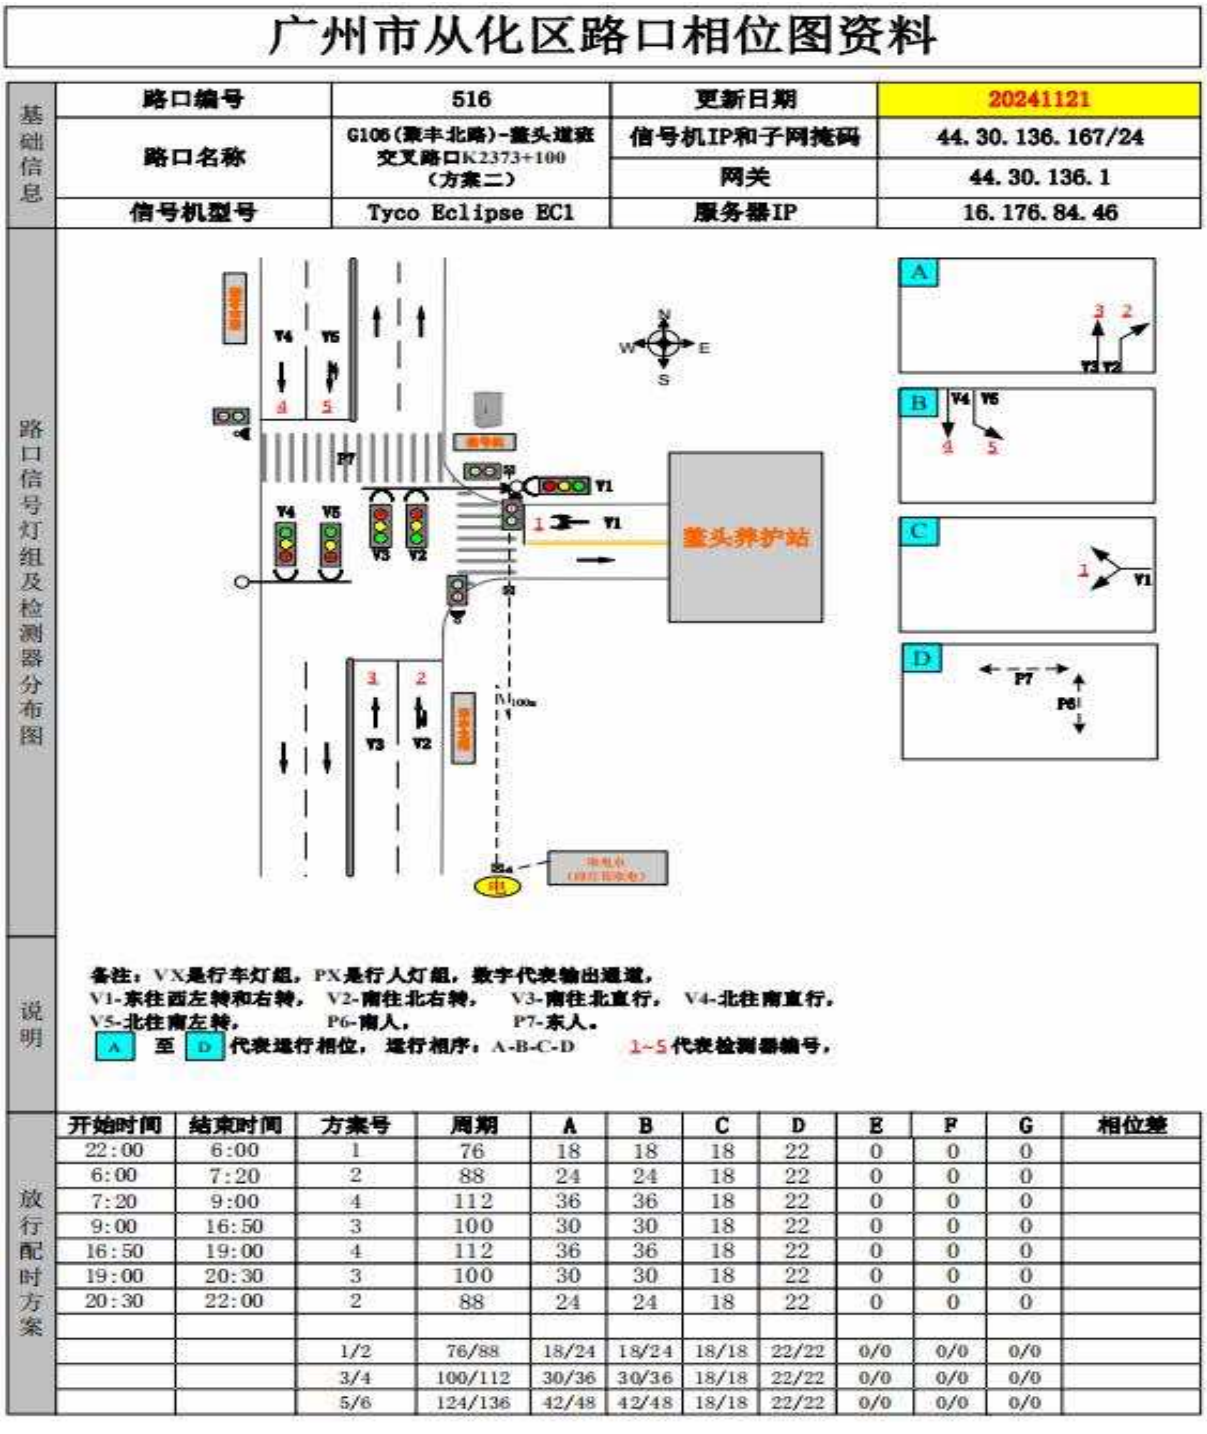
事故现场位于广州市从化区 106 国道下行(南往北方向）K2373+098。道路南往花都区梯面镇，北往从化区鳌头镇龙潭村，聚丰北路段共设双向四车道，沥青路面，道路中心设有水泥护墙分隔，事发路口东侧为鳌头养护站。路口设有标志、标线和交通信号灯。路口南往北方向第一车道设有直行、掉头标线，第二车道设有直行、右转标线。路口以南约 300 米设有限速 60 公里标志。事发时交通正常，视线良好。

2015 年之前事发道路是双向两车道，无中央分隔墙；2017 年改造扩建工程完工后，变成双向四车道，增加了中央分隔墙，事发路口处设置 6 米路口，地面无掉头标线；根据 2021 年《关于建议在辖内主要路口增设交通信号灯的函》[3]的要求，从化区交通局实施广州市从化区国省干线公路交通安全专项治理工程，经设计、专家评审、施工图审查、涉路审批许可及竣工验收[4]，事发路口拓宽为 20 米，加装了信号灯，下行方向掉头标线、标志（见图一、图二）。2024 年 11 月 10 日从化区住建交通局开展日常养护作业时，调整了事发路

口地面标线（见图三），但信号灯未进行改造[5]。

事故路口为T型交叉口，中央分隔带护栏开口长度为20米。事故方向（下行）交叉口出口前第一车道设置直行和掉头地面箭头标线，未设置掉头标志牌。第二车道设置直行和右转地面箭头，未设置直行和右转标志牌。信号灯为直行箭头灯和右转箭头灯，无掉头信号灯。

从化区住建交通局于2024年11月10日开展日常养护作业时，将事发路口位置第一车道调整为直行+掉头地面标线，信号灯未进行改造，与地面标线不一致；未严格督促顺途公司落实生产安全事故隐患排查治理制度；未针对湘LE5185重型自卸货车在2024年8月及11月因超载对货运源头采取相应管控措施，未统筹协调好辖区道路货物运输超限超载治理工作。**对上述问题履职不到位。**

从化区政府要督促交通、交管和属地，全面定期组织开展道路安全综合分析，系统全面地梳理道路存在的安全风险点及其危害程度，排查相关道路标志标线和交通信号灯设置方面的风险隐患。涉及客货运车辆掉头、长大下坡、急弯陡坡等重点路段及事故高发点，定期开展交通安全设施大排查，对发现的安全隐患要积极采取措施及时进行整改，对于交通事故量较少但存在较大潜在安全风险的道路点段要纳入整治计划进行有步骤的改造，进一步提升道路行车环境。同时要提高应急处置能力，发生道路交通事故后采取有效措施及时完成现场清理和交通恢复工作。
