G75兰海高速公路綦江东溪“8·1”一般道路交通事故调查报告

经调查认定，G75兰海高速公路綦江东溪“8·1”一般道路交通事故是一起驾驶员疲劳驾驶、疏忽大意、超速行驶造成的一般生产安全责任事故。

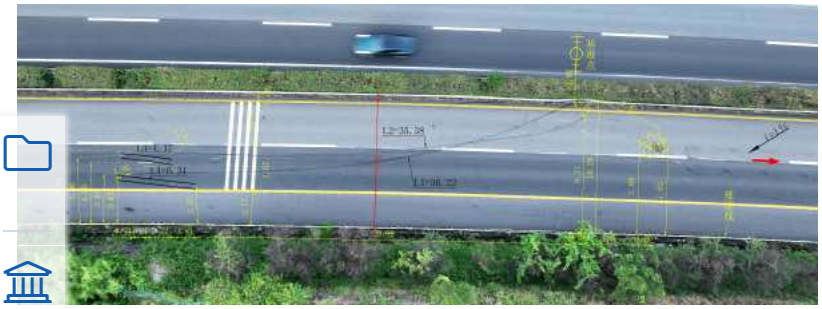
图1　事故现场全景图

渝AG0***大型普通客车事故现场图

图3　贵CZ6***轻型栏板货车事故现场图

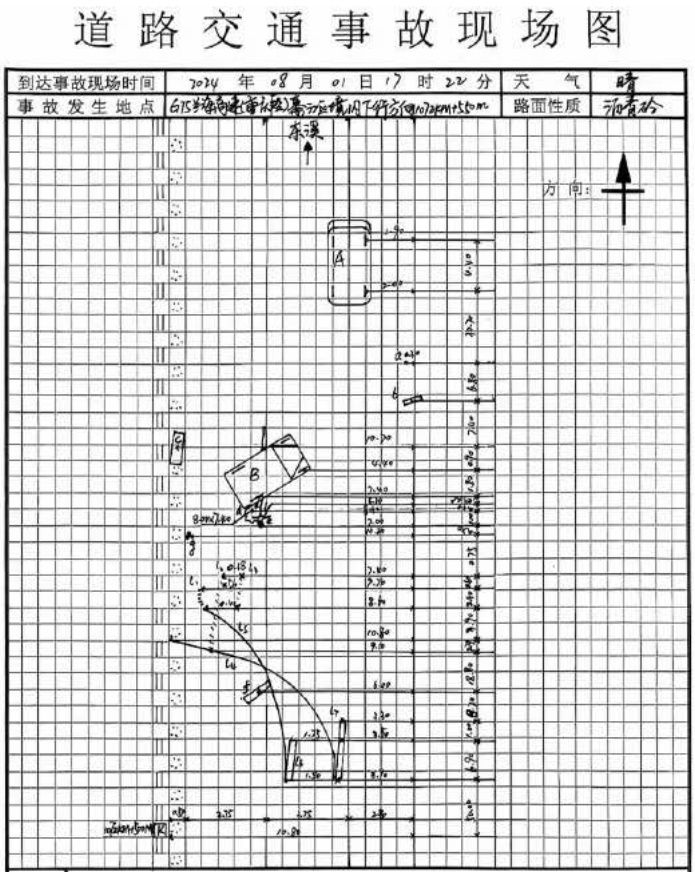
事故道路概览图

事故现场位于G75兰海高速（重庆段）綦江境内下行1072公里550米，往贵州方向，道路线型平直，缓下坡，后方1072km+200m处有门架固定测速
南北走向，南为贵州方向，北为重庆方向。道路为三车道，分为第一行车道（宽3.75米）、第二行车道（宽3.75米）、应急车道（宽2.80米），道路中

10.30米，路段限速80km/h。沥青路面完好，干燥，视线良好，道路左侧为中央隔离护栏，绿化带；右侧依次是W型双波护栏，排水沟、边坡。
