额敏县“9·24”一般道路交通事故调查报告

额敏县“9·24”一般道路交通事故调查组

2025年09月24日21时25分许，额敏县奎塔高速G3015线312km+700m处发生一起二轮摩托车追尾重型半挂牵引车的一般道路交通事故，造成1人死亡。

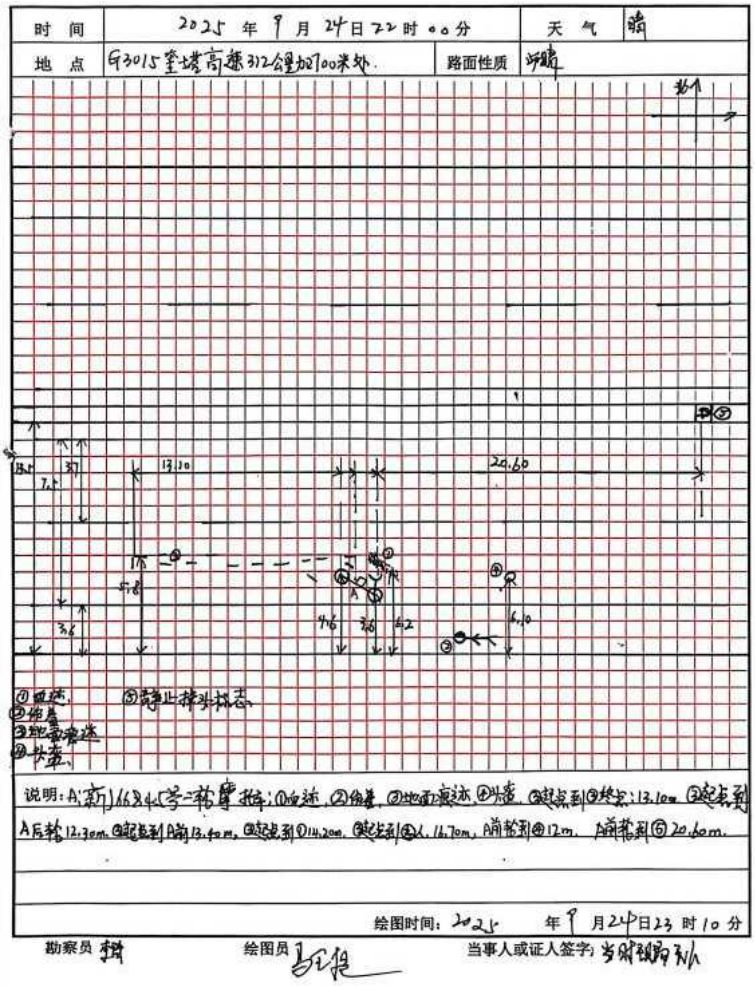
图 1：事故现场情况

事故现场位于 G3015 奎塔高速 312km+700m 处，事故路段呈东西走向，沥青路面。道路全宽为 23m，道路中心施划中心线分隔，同向两车道,设有应急车道。事发时道路上无影响视线的障碍物、无路灯照明，能见度低，天气晴。

1、新 J66845 号车车身前部与新 AF1207（新 A0480 超、新 A0325 超）号车车身后部发生过接触。

J66845 号车碰撞点位于:距现场东西走向道路南边缘以北 5.70~5.90m、距新 J66845 号车停驶位置前轮轮心以西 22.30~22.50m 范围内。

5、新 AF1207（新 A0480 超、新 A0325 超）号车后部信号装置不符合《机动车运行安全技术条件》（GB7258-2017）中相关规定[1];

（2）陈彦林驾驶的AF1207号重型半挂牵引车（后悬新A0480超、新A0325超重型低平板半挂车）尾部无灯光及反光贴。
