佛山顺德广州绕城高速“5·2”较大

道路交通事故调查报告

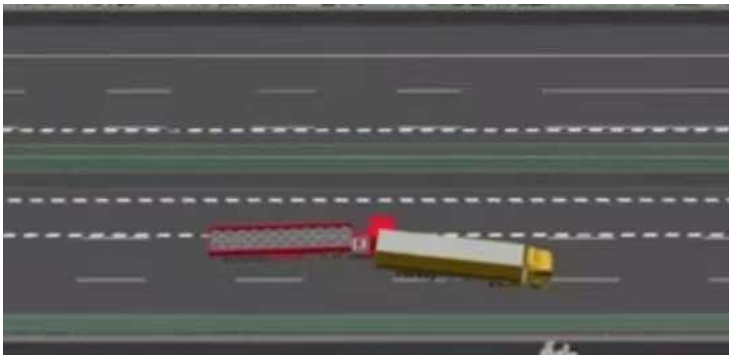
（事故现场示意图）

2023年5月2日03时12分许，任国臣从赣AF7605号重型半挂牵引车驾驶室下到路面瞬间，付帅兵驾驶豫PS6312号重型半挂牵引车（牵引豫P80G3挂三名乘客（付帅兵妻子董亚云、儿子付祺睿和女儿付琪玥），从同向后方碰撞赣AF7605号重型半挂牵引车（牵引沪DQ872挂号重型集装箱半挂车）尾部，挂牵引车车头部位起火燃烧。

事故造成赣AF7605号重型半挂牵引车驾乘人员任国臣、刘铁中和豫PS6312号重型半挂牵引车乘客付琪玥等三人死亡，造成豫PS6312号重型半挂牵
亚云和付祺睿三人受伤，双方车辆及道路交通设施不同程度损坏。
