冕宁石龙“4·12”一般道路交通事故调查报告

来源：冕宁县应急管理局　　时间：2026-08-14 15:09

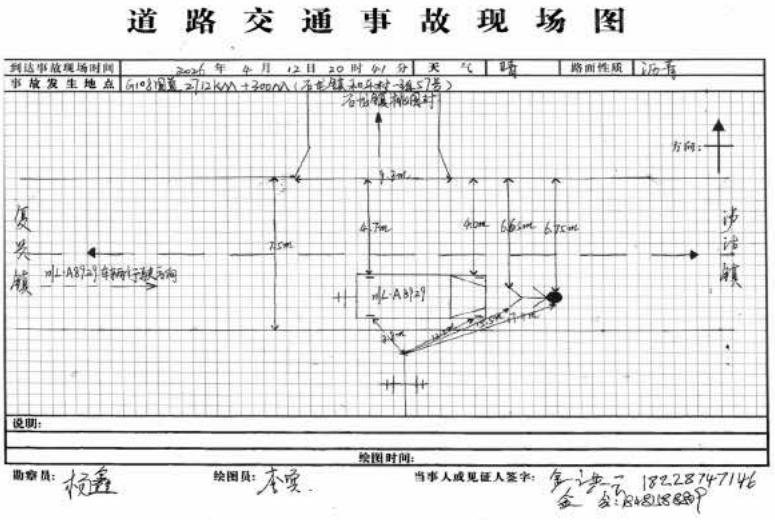
图1现场勘验图

事故现场道路为108国道冕宁县复兴镇方向至泸沽镇方向（后山分路口），道路两旁均有商铺住户，天气晴，沥青路面、南北走向、路表干燥，该路段无道路交通标志、无道路隔离设施、路面标线和人行横道标识齐全，事发时为傍晚视线受限。
