G94珠三角环线高速佛山市辖路段“10·6”较大道路交通事故调查报告

发布时间：2022-04-02 11:35 作者： 来源：佛山市应急管理局 字体：小中大 打印 分享至：

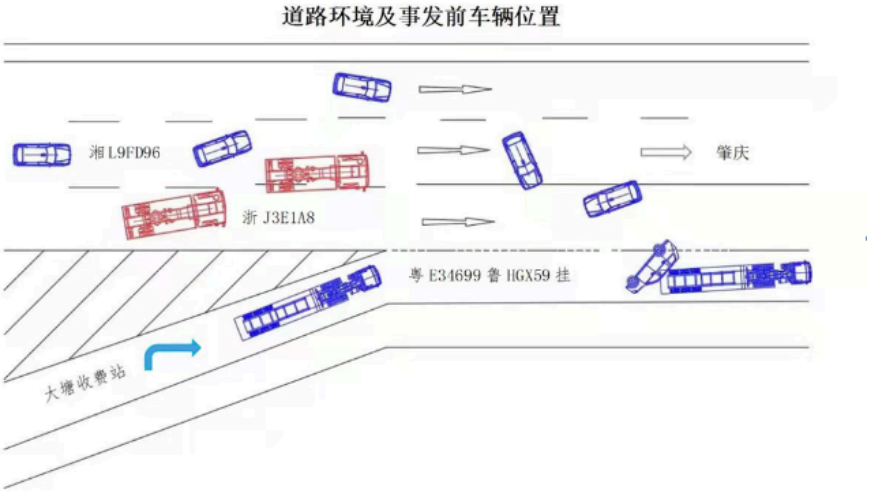
2021年10月6日02时28分许，G94 珠三角环线高速（肇花高速花都往肇庆方向）佛山市辖路段发生一起较大道路交通事故（以下简称“10·6”较大道路交通事故），造成3人死亡、3人受伤。
