涪陵马鞍“8·29”一般道路交通事故

调

查

报

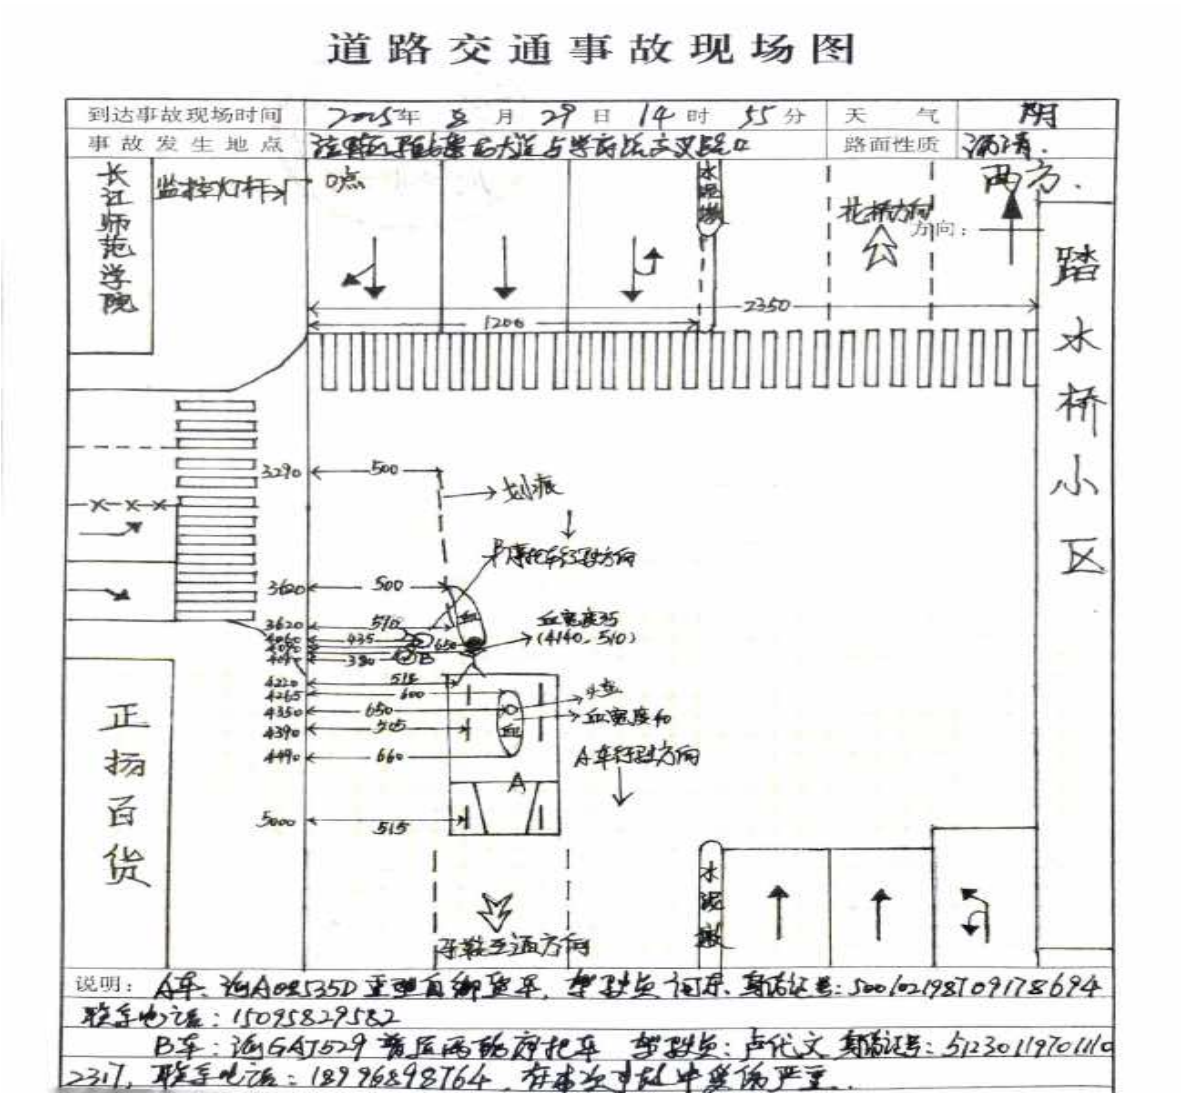
事故现场勘验图

事故现场位于涪陵马鞍街道聚龙大道与学府路交叉路口红绿灯处，道路呈东西走向，东往涪陵马鞍街道百汇广场方向，西往涪陵区马鞍街道花桥方向。沥青路面，路面完好，路面干燥，视线良好。道路北侧为踏水桥小区，南侧为正扬百货商场。该路段为双向六车道，道路中间地面有水泥墩加钢管设施隔离，临近停止线段有黄色双实线，道路两侧有白色边线，无护栏。（见下图）
