惠河高速博罗县杨村段“7·21”较大道路交通事故调查报告

2022年7月21日10时08分许，在惠河高速（长深高速）博罗杨村段往河源方向3541公里+700米处发生一起道路交通事故，造成5人死亡，4车损坏。

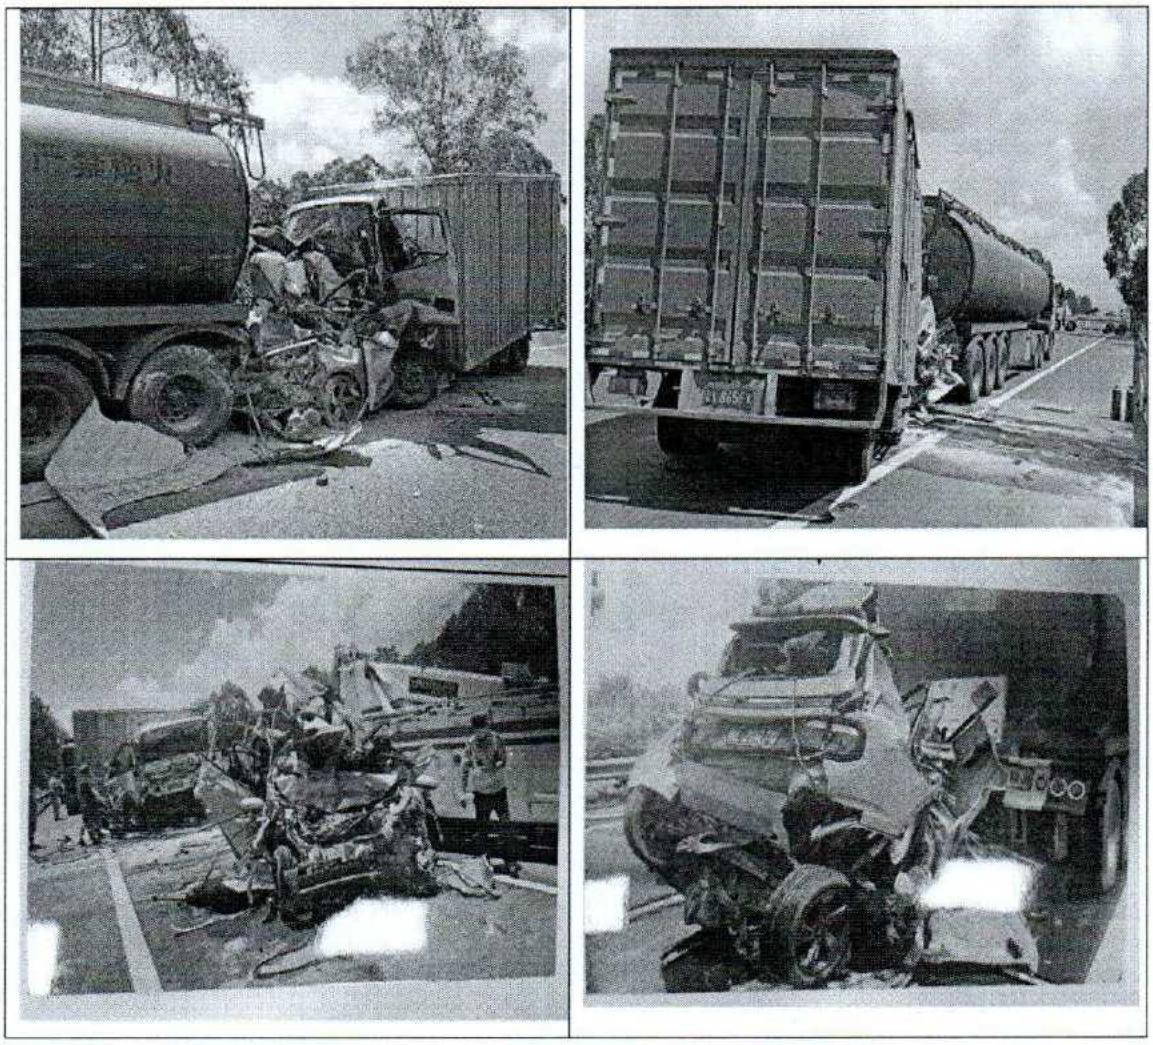
图1-4 现场图片

2022年7月21日5时30分许，施工单位在惠河高速（惠州往河源方向）3540公里+951米位置开始进行桥梁伸缩缝更换作业，因超车道和部分主车道被围蔽，该路段车辆通行缓慢；10时08分许，粤AP8649重型半挂牵引车（牵引粤AU459挂，时速8公里）、粤SN182Q小型普通客车（时速22.4公里）、粤L208TQ小型普通客车（乘载李秀容、黄震，时速12.5公里）在惠河高速北行3541公里+700米路段缓慢通行，申昌驾驶的粤T865FX轻型厢式货车（乘载高坤，时速73.0公里）在未采取制动措施的情况下，先与粤SN182Q小型普通客车碰刮，随后追尾前方同车道的粤L208TQ小型普通客车，再推行该小型普通客车碰撞前方的粤AP8649重型半挂牵引车（牵引粤AU459挂），造成粤L208TQ小型普通客车驾驶员黄敏、乘车人李秀容、黄震，粤T865FX轻型

厢式货车驾驶员申昌、乘车人高坤共5人当场死亡，4车不同程度受损的道路交通事故。

粤T865FX轻型厢式货车事发后，车头朝北车尾朝南停在右侧慢车道上。其车头右前轮中轴距横基线3.15米，距纵基线4.20米，右后轮中轴距横基线2.80米，距纵基线1.50米。事发后粤T865FX轻型厢式货车车头严重损坏。未见该车在事故现场留有显见的轮胎痕、挫划痕、刮擦痕等痕迹，事故发生时速度稳定，无明显的加速或减速现象。

粤L208TQ小型客车，车身严重变形。其右前轮中轴距横基线距离4.55米，距纵基线13.2米，右后轮中轴距横基

线距离 5.0 米，距纵基线 11.40 米。粤 AP8649 重型半挂牵引车牵引粤 AU459 挂重型罐式半挂车被撞后，车头朝北车尾朝南停在右侧慢车道上。其车头右前轮中轴距横基线距离 3.0 米，距纵基线 29.0 米，粤 AU459 挂重型罐式半挂车右后轮二轴中轴距横基线距离 3.15 米，距纵基线 15.50 米。事发后，粤 AP8649 重型半挂牵引车牵引粤 AU459 挂重型罐式半挂车车尾损坏。

粤 SN182Q 小型客车事发后，开至长深高速公路杨村出口等候处理，经勘查，车辆车身左侧后部有明显轻微碰刮痕迹。
