阿瓦提县阿瓦提镇“10·1”一般道路交通责任事故调查报告

阿瓦提县“10·1”道路交通事故调查组

2023年12月8日

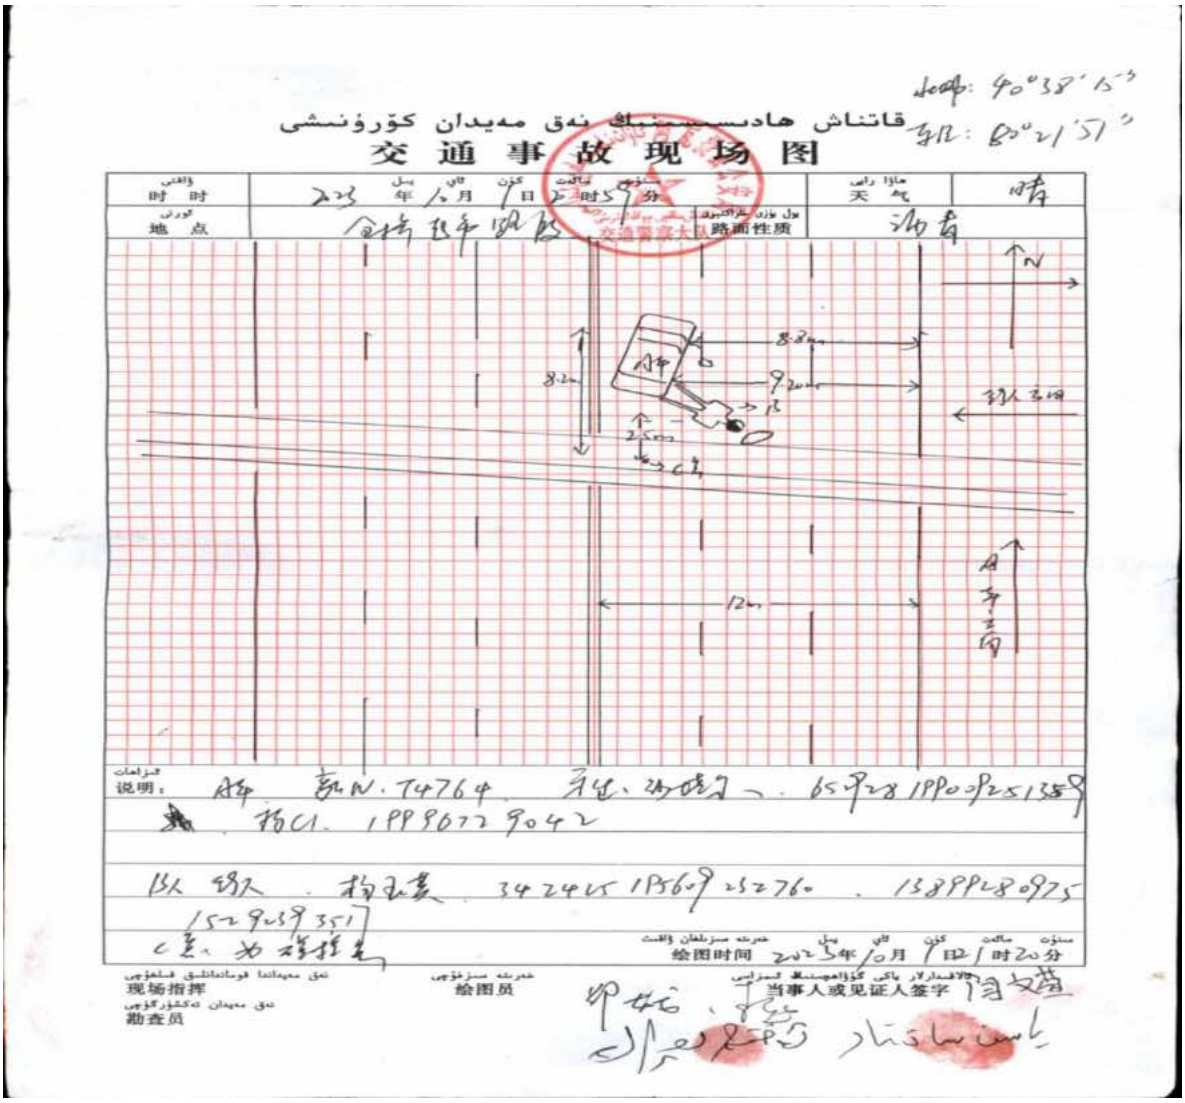
2023年10月1日下午20时59分许，阿瓦提县阿瓦提镇阳光社区金桥超市丁字路口发生一起道路交通碰撞事故，事故责任人牙生·沙塔尔驾驶的出租车（新NT4764）行驶至阿瓦提县阿瓦提镇阳光社区金桥超市前丁字路口时，碰撞了正在通过人行横

道行人杨玉英，后将伤者杨玉英送至阿瓦提县人民医院进行抢救。10月13日17时33分许，伤者杨玉英经阿瓦提县人民医院救治无效死亡。

经核查：2023年10月1日10时许，牙生·沙塔尔驾驶新NT4764号出租车从阿瓦提县乌鲁切勒镇玉斯屯克亚贝希村出发营运，14时许，休息1个小时，2023年10月1日下午20时59分许，行驶至阿瓦提县阿瓦提镇阳光社区金桥超市丁字路口时，杨玉英在过人行横道，金桥超市丁字路口无红绿灯，两车道的车辆停车给行人杨玉英让行，亚生·沙塔尔驾驶的新NT4764出租车行驶在左侧车道未避让行人，冒险行驶，碰撞杨玉英，造成杨玉英受伤。事故发生后驾驶员亚生·沙塔尔拨打急救电话120，事故发生地附近的第20号警务站报警，21时10分救护车到达后将杨玉英送往阿瓦提县人民医院救治，同时阿瓦提县公安局交通管理大队民警处理事故现场，22时40分许，现场处理工作结束。10月13日17时33分许，伤者杨玉英在阿瓦提县人民医院经治疗无效死亡。
