洛阳孟津“4·6”较大道路交通事故调查报告

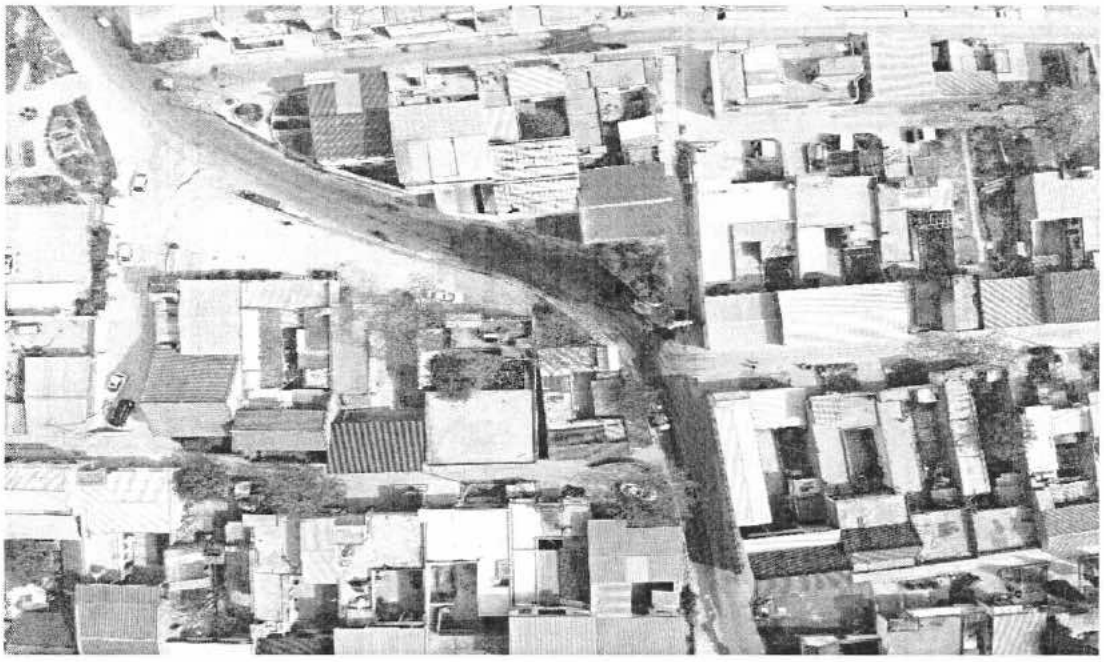
图 1 事故现场高空卫星照片

道路两侧为扣马村居民房。道路路面性质为沥青，路面状况正常，事发时值白天，视线良好。事故路段限速 30km/h。以事故现场道路南侧边缘线为基准线，以事故现场东侧扣马村 11 组吕扣线 005 号电线杆为基准点，现场冀 JX6901 号重型半挂牵引车牵引冀 J8W39 挂号重型仓栅式半挂车头西尾东停放，重型半挂牵引车左前轮距离道路南侧基准线 5.4 米，重型仓栅式半挂车一轴左侧轮胎距离道路南侧基准线 6.3 米，二轴左侧轮胎距离道路南侧基准线 7.2 米，五轴左侧轮胎距离道路南侧基准线 6.8 米，五轴左侧轮胎距离事故地点东侧基准点 12.1 米。豫 C13189 号小型轿车头西尾东停放在重型半挂牵引车西侧，小型轿车尾部与重型半挂牵引车右前部相接触。事故双方车辆及所载货物起火烧毁，焦玉波、兰素然、魏景卫房屋及室内物品损坏。
