大连长兴岛经济区“6·21”较大道路交通事故行政责任调查报告

2020年6月21日14时27分，位于大连市长兴岛经济区海山线与海兴线交叉路口处，发生一起重型半挂牵引车牵引挂车与小型轿车相撞的交通事故，造成小型轿车内5名司乘人员死亡，事故车辆和路产受损，直接经济损失332万余元。

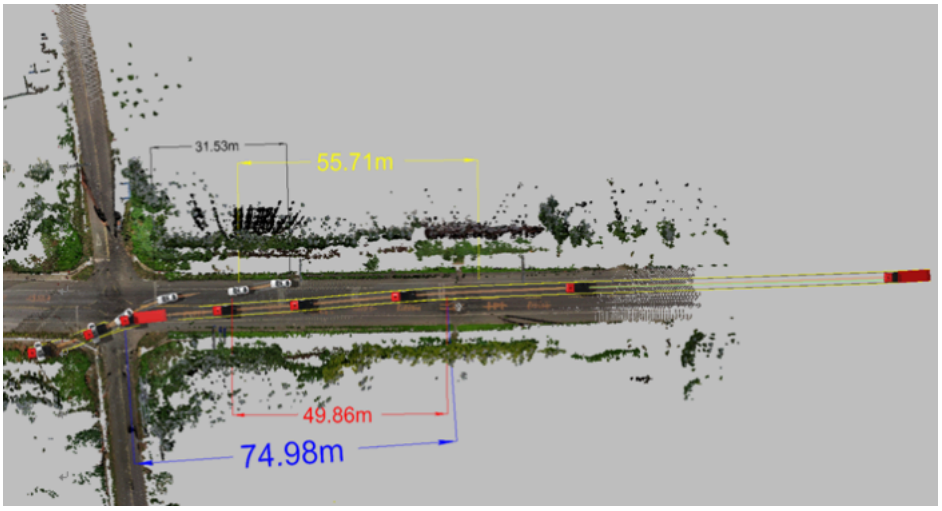
中泰公司货运车辆从港口公司至长兴岛大桥，需经南疏港路（市政路19Km）、丹东线（国道4Km）、海山线（县级路11Km），该运输线路未设超限超载固定检测站点，因固定检测站点需经省政府批准方可设置。
