重庆巴南国道G348
“4·19”较大道路交通事故调查报告

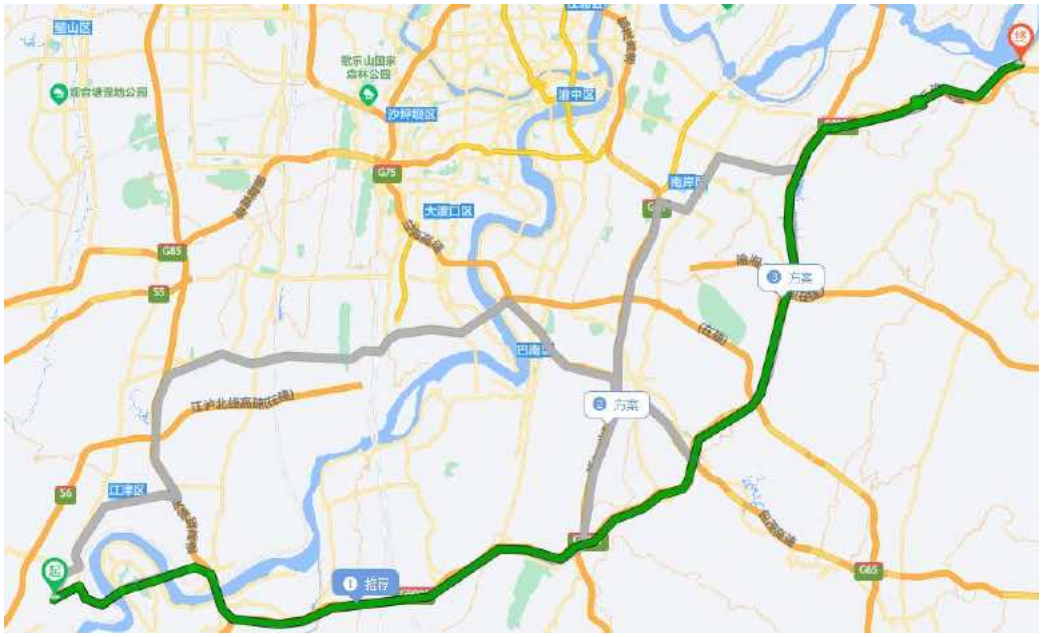
图 1

4月19日14时左右，王**在江津区德感工业园卸货完成后，驾车前往涪陵区一德粮油有限公司，先后途经重庆绕城高速、G5021石渝高速。14时56分，王**在G5021石渝高速木洞收费站下道，继续沿国道G348线（即南涪路）由木洞镇往涪陵区方向行驶16分钟，15时12分行驶至事发地，行驶里程约91km。（宁AQ7288/宁AUG38挂重型半挂汽车列车行驶轨迹见图1）
