海丰城东“4•25”一般道路交通事故调查报告

2024-08-23 16:08 来源： 海丰县应急管理局

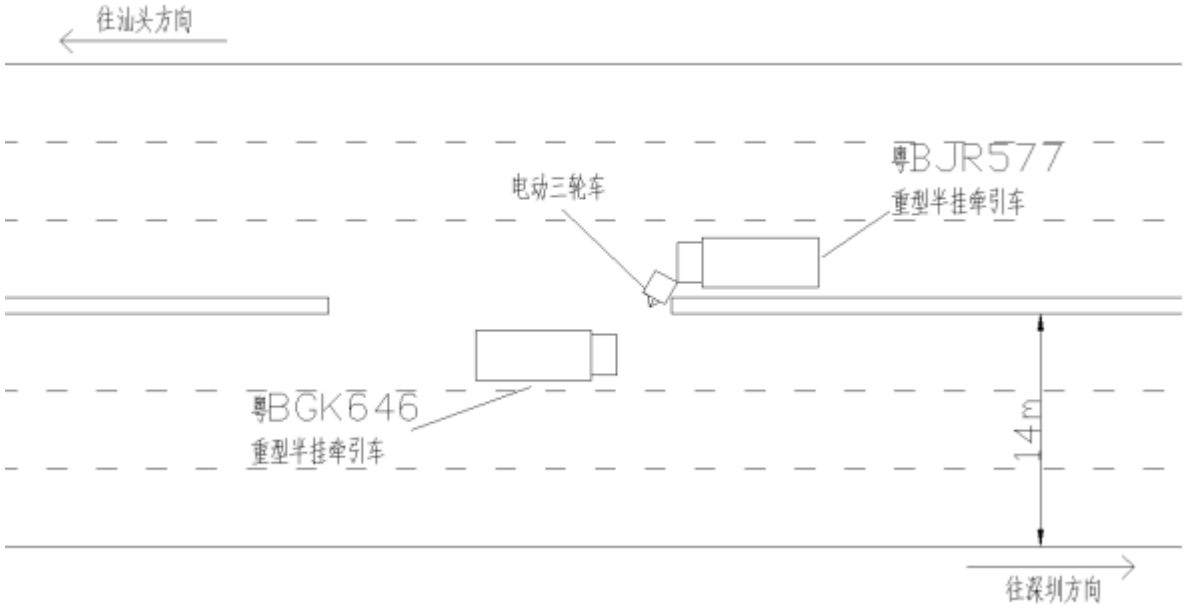
图1（现场示意图）

25日凌晨6时26分许，伍*验驾车行驶至海丰县城东镇国道324线701KM+500M时，车辆车头碰撞到停在左侧车道（车道路面标有允许掉头标志和直行标志）准备过公路的环卫工人熊*芝驾驶的电动三轮车，致使熊*芝驾驶的电动三轮车失控，飘移至对向左侧车道，被迎面驶来的符*江驾驶的粤BGK646号重型半挂牵引车（车厢号牌：粤BC983挂）碰撞碾压。事故发生后，伍*验继续保持原来车速离开现场，符*江停车并拨打122交通事故报警电话，路人拨打了120急救电话，120将情况向110作了通报，约过了10分钟，120救护车赶到现场，经到场120救护医生确认，熊*芝已无生命体征。（见图1）

事故调查组通过深入调查和综合分析，认定事故发生的原因是：伍*验，安全意识薄弱，下雨天驾车行经容易发生危险的路段，没有降低行驶速度[]，没有注意观察路面情况，没有与前车保持足够安全距离[]，碰撞前方车辆后驾车离开现场；事故发生时对向车道车辆远关灯影响司机伍*验视野。
