武夷山市武夷街道“7·30”一般道路交通事故调查报告

武夷山市人民政府事故调查组

2025年11月

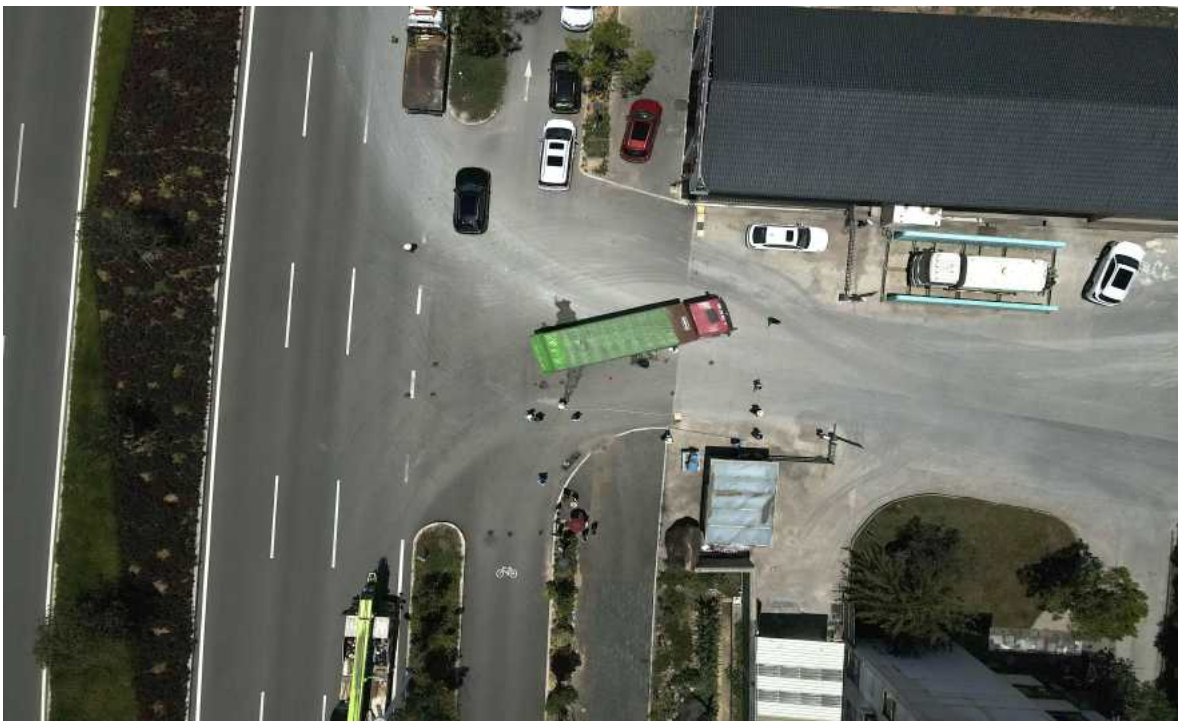
图 1 事故现场航拍图

毒驾）驾驶闽 H26783 号重型自卸货车沿安国大道由三姑往市区方向超载驾驶（当天装载货物过磅单显示载重 50.4 吨，超过车辆核定载质量 15.74 吨的标准，实际超载 34.66 吨），行经安国大道鸿辉商砼门口，在右转弯借道时未让所借车道内行驶的车辆先行，违反了《福建省实施<中华人民共和国道路交通安全法> 办法》第三十三条第一款第（一）项[2]相关规定，未注意观察路面道路交通情况，且事发时穿拖鞋驾驶车辆，违反了《中华人民共和国道路交通安全法》第二十二条第一款[3]、《机动车驾驶人安全文明操作规范》第一部分[4]相关规定，遇险情采取措施不及时，导致与陈某某驾驶的武夷山 81603 号电动自行车发生碰撞后碾压，造成陈某某当场死亡及两车损坏的道路交通事故。

事故现场位于武夷山市安国大道鸿辉商砼门口路段，沥青路面，路面干燥，机动车道宽 1050cm，非机动车道宽 500cm，路口宽 2860cm，施划有车道分界线、道路边缘线等交通标线设有禁止停车标志、交叉路口标志、停车让行等交通标志，道路设有中心隔离花圃、机非隔离花圃等交通设施。该路段限速 60km/h。经武夷山市公安局交通管理大队核查安国大道鸿辉商砼门口路段近三年发生两起亡人交通事故。
