松溪松源街道“5·6”一般道路交通事故调查报告

松溪县人民政府事故调查组

2024年9月

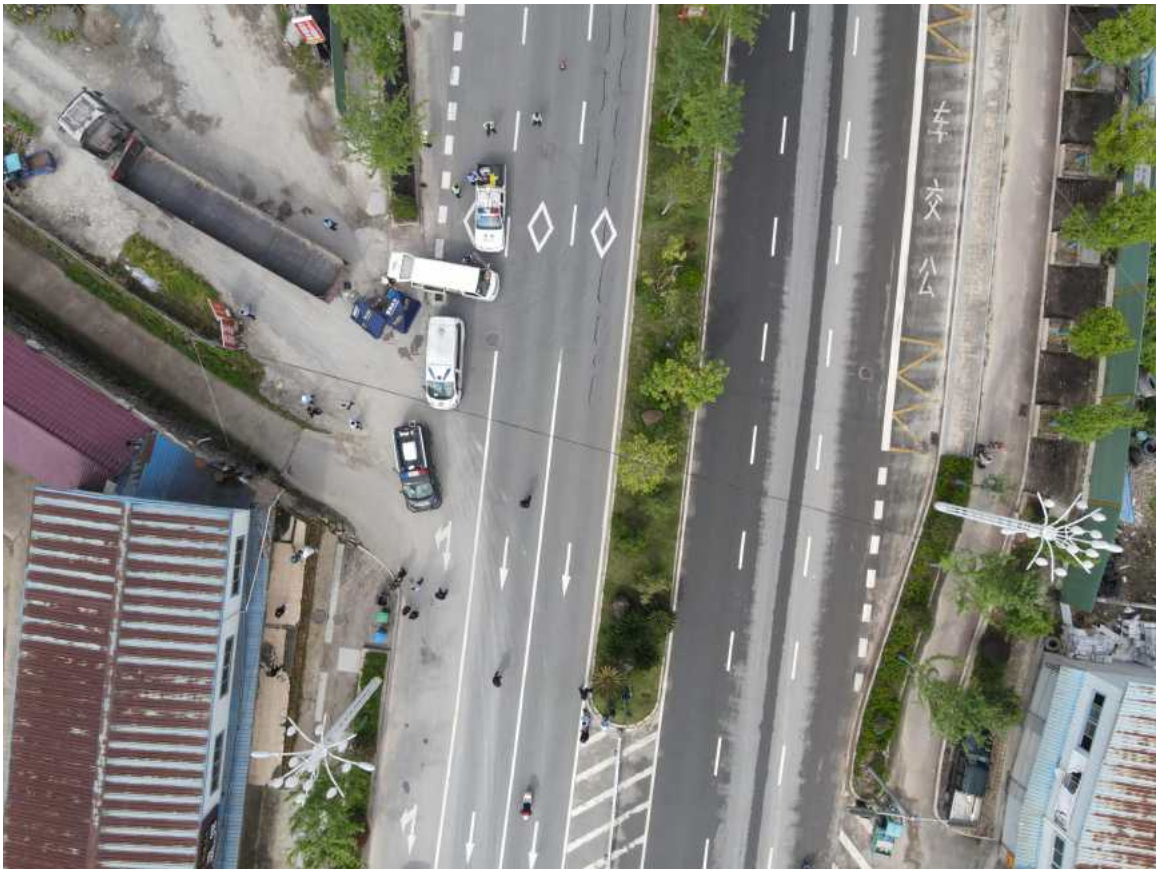
图一：事故现场航拍图

2024 年 05 月 06 日早上 4 时许，张继君驾驶的闽 H977**号重型半挂牵引车（后挂闽 HT8**挂号重型自卸半挂车）载有货物煤从浦城出发，6 时许到达川石乡卸货，6 时 40 分由川石乡出发前往松溪县，8 时许行驶至国道 353 线 246 公里 100 米处路段，准备进入松溪县进农停车场过磅，因该停车场未经规划设计，导致停车场进口设计不合理，与主路段夹角成锐角，造成进入停车场的车辆转弯半径过大，无法直接进入，需要占道大角度右转进入，致使张继君驾驶的闽 H977**号重型半挂牵引车（后挂闽 HT8**挂号重型自卸半挂车）从左侧第一车道右转横过第二第三车道驶入道路右侧停车场,与停靠在道路右侧路旁等候避让的由吴美付的驾驶闽 H95M**号二轮摩托车（乘员吴熙桦）发生刮蹭，导致闽 H95M**号二轮摩托车侧翻后被闽 HT8**挂号重型自卸半挂车碾压。根据《中华人民共和国道路交通安全法实施条例》第
