松溪茶平“7·22”一般道路交通事故调查报告

松溪县人民政府事故调查组

2025年11月

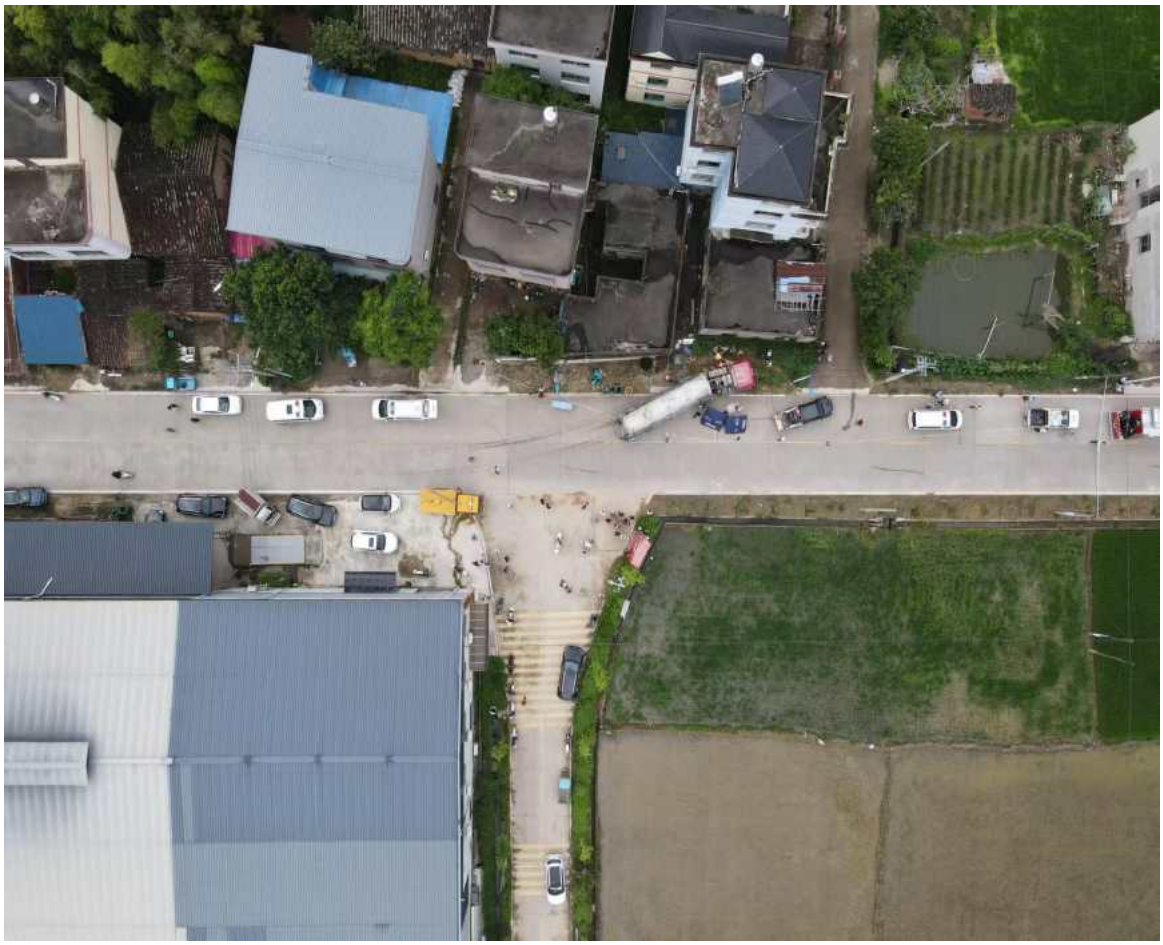
图一：事故现场航拍图

2025年7月22日上午11时许，游新华驾驶的闽J380**号重型半挂牵引车（后挂闽J89**挂号半挂车）在龙泉卓益搅拌站卸完车后，从龙泉出发，期间沿528国道行驶，途经新窑路段后进入松溪县X884县道，经过松溪长江大桥后在停车区休息了两小时，14时40分许，往政和方向出发走528国道前往顺昌炼石水泥厂装货，期间途经松溪火车站，进入G353国道，14时52分许行驶至前坑村国道G353线K236+336M路段时，遇王雨婷骑政和568**号二轮电动自行车（车载吴鑫灵）由松溪县茶平乡坑村往国道G353线方向行驶，途经国道G353线K236+336M处路段（茶平乡辖区）进入国道时，从侧方路口驶出，货车驾驶员刹车并往左避让后两车相撞，造成吴鑫灵死亡、王雨婷受伤及两车损坏的交通事故。

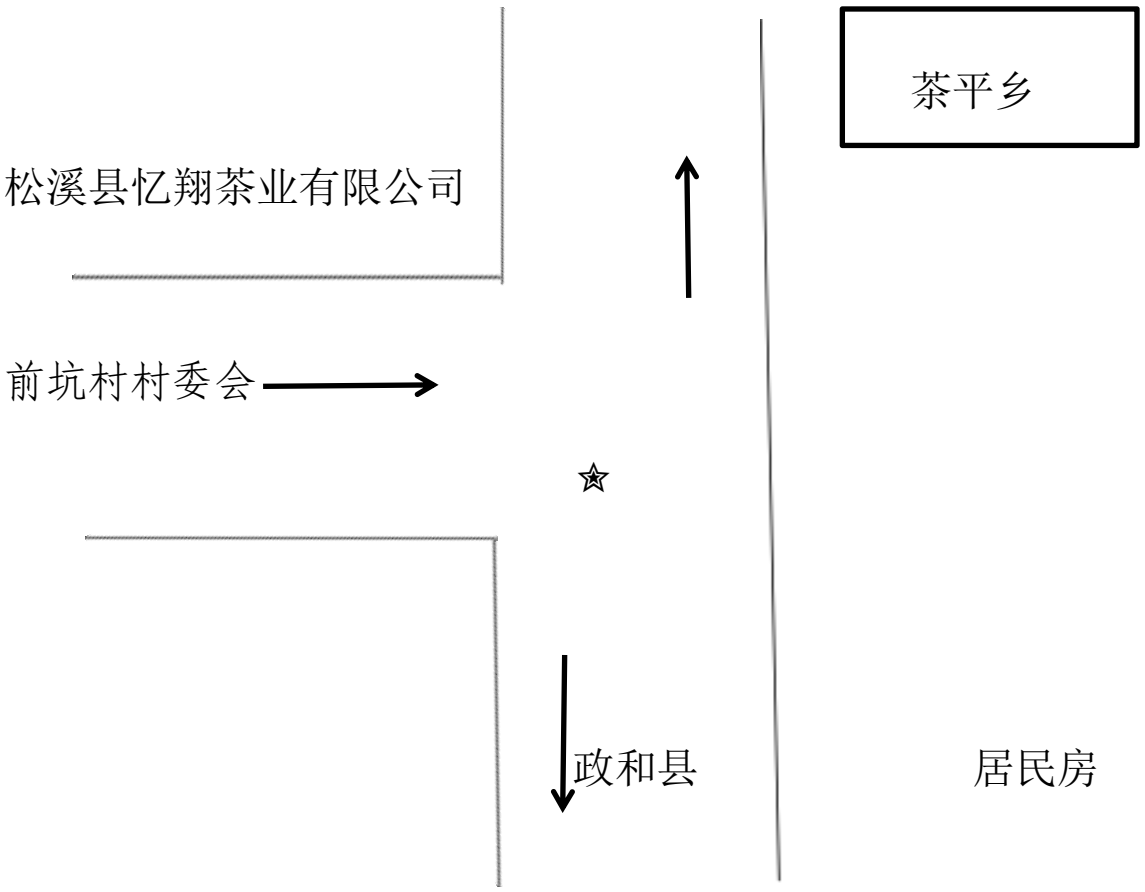
图二：事故现场方位图（✯标记处为事故现场）

现场位于国道 G353 线 K236+336M 处路段（茶平乡辖区），道路呈南北走向，北往茶平乡方向，南往政和方向。水泥路面，路面完好，干燥，视线良好。道路东侧为居民房，西侧是松溪县忆翔茶业有限公司与往前坑村村委会方向的 T 字路口，前后设置有村庄道路牌，T 字路口设置两段减速带。道路为双向二车道道路，路中施划黄虚线，两侧施划白色道路边缘线。该事故地点（国道 G353 线 K236+336M 处路段）近三年未发生适用一般程序处理
