青云谱区青云谱镇“7·15”一般道路交通事故调查报告

编制单位：青云谱区人民政府事故调查组编制

编制时间：2025 年 9 月

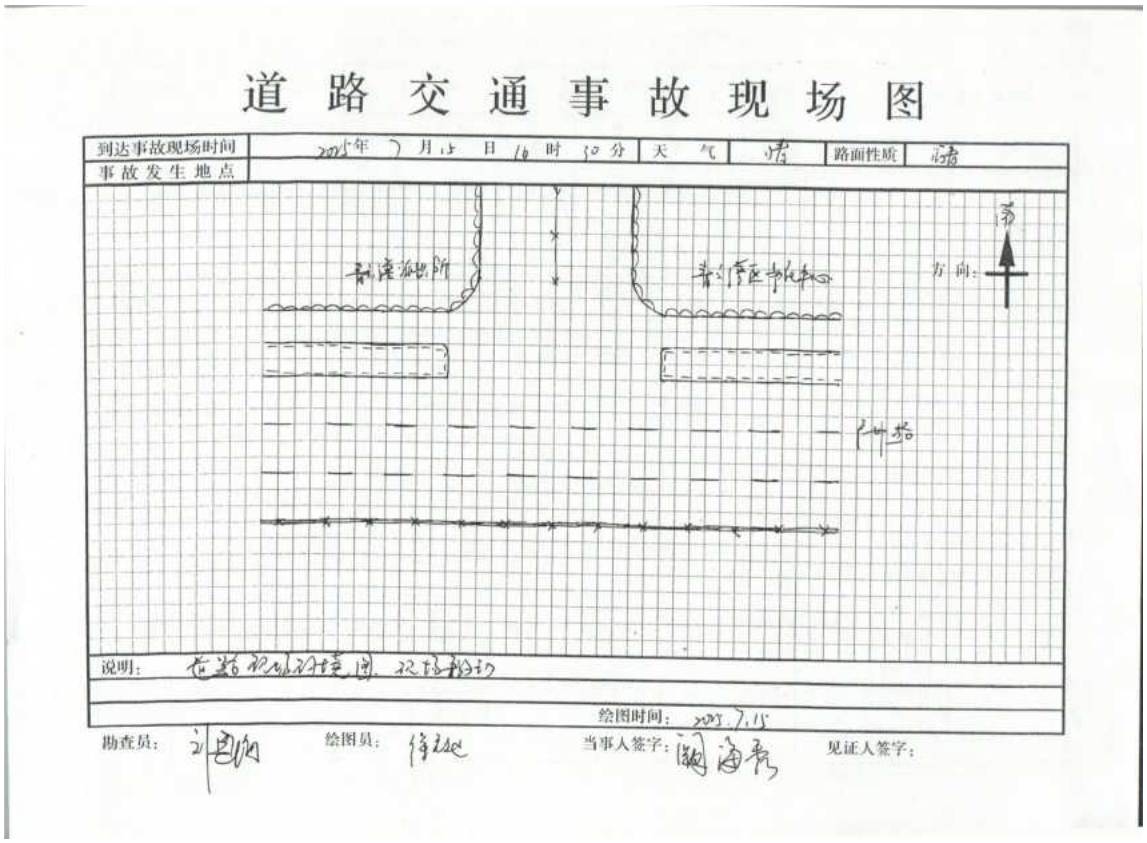
道路交通事故现场图

1.事故现场位于南昌市青云谱区广州路青云谱区市民中心路段，该道路为东西走向，道路中心有护栏隔离，机、非车道有花圃隔离，有交通标志标线控制，沥青路面。天气：晴天。道路交通事故现场图如下：

说明：在道路机动车道内，双方相对行驶
