建平县敖喀线“1·17”较大生产经营性道路交通事故调查报告

发布日期：2026-03-05 信息来源：建平县应急管理局

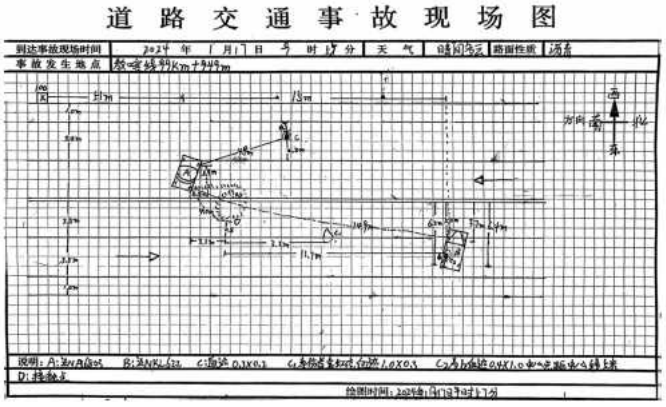
图 2 道路交通事故现场图

以省道100km公里桩为基准点，以道路中心线为基准线，基准点向北51m为辽NA6**3号小型轿车右后轮位置，左前轮轴在基准线西0.8m，左后轮轴在基准线西2.9m；基准点向北66m为辽NK***2号轻型普通货车左前轮，右前轮轴在基准线东3.7m，右后轮轴在基准线东6.4m。如（图2）（图3）
