兰溪灵洞金兰中线红狮水泥厂路段“3·31”道路交通事故调查报告

兰溪市人民政府事故调查组

2025.5

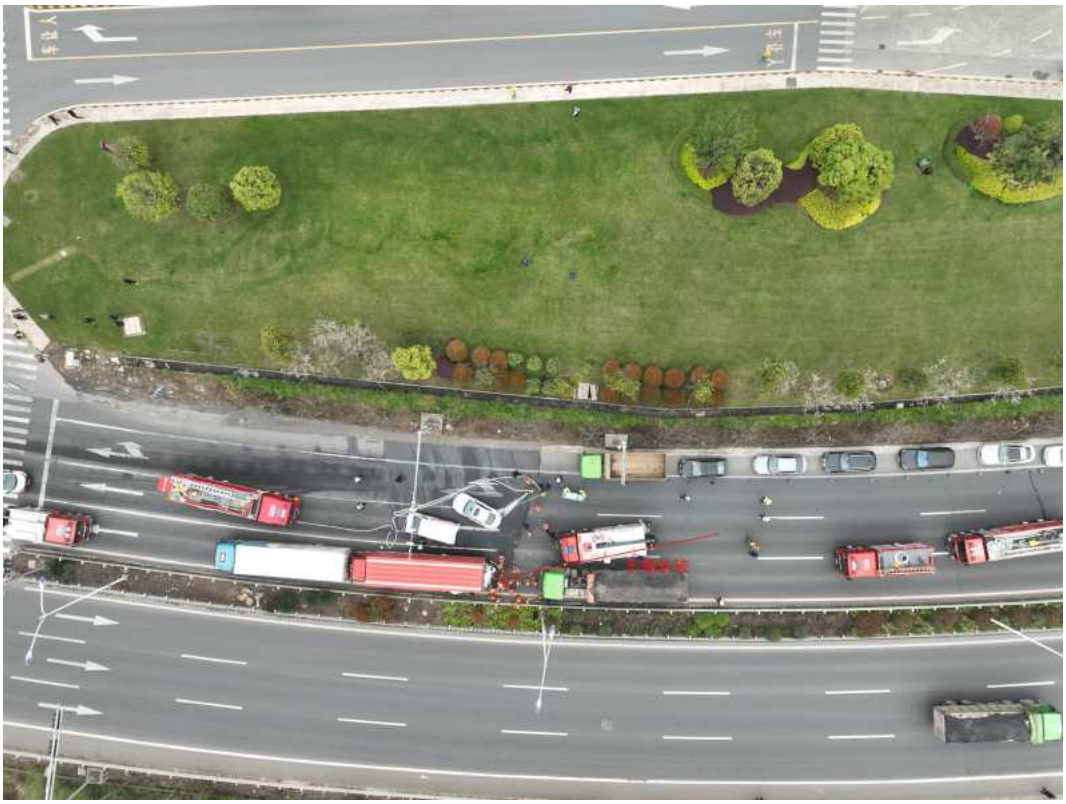
附件 1

2025年3月31日中午，韦某绪驾驶浙HA***1号重型半挂牵引车（牵引浙G***9挂号重型自卸半挂车）沿S317（金兰中线）自金华往兰溪方向行驶，12时45分许，行驶至S317（金兰中线）兰溪市灵洞乡红狮水泥厂路段时，追尾金华往兰溪方向左侧第一条机动车道内的粤BDR***6号轻型封闭式货车、浙GDV***3号小型普通客车、沪GE***2号重型厢式货车，后沪GE***2号重型厢式货车与浙A7***3号重型厢式货车发生碰撞，

粤 BDR***6 号轻型封闭式货车被追尾后向左侧第二条机动车道偏移，后与浙 A8***0 号小型轿车、浙 G6***B 号小型轿车发生碰撞。（事故现场照片见附件 1）事故造成浙 GDV***3 号小型普通客车乘客张某芳经医院抢救无效后于当日死亡、浙 GDV***3 号小型普通客车驾驶员沈某永受伤。另粤 BDR***6 号轻型封闭式货车驾驶员邹某辉受轻伤。
