青山湖区昌东大道“2·22”
一般道路交通事故调查报告

青山湖区人民政府事故调查组

2025年 6月5日

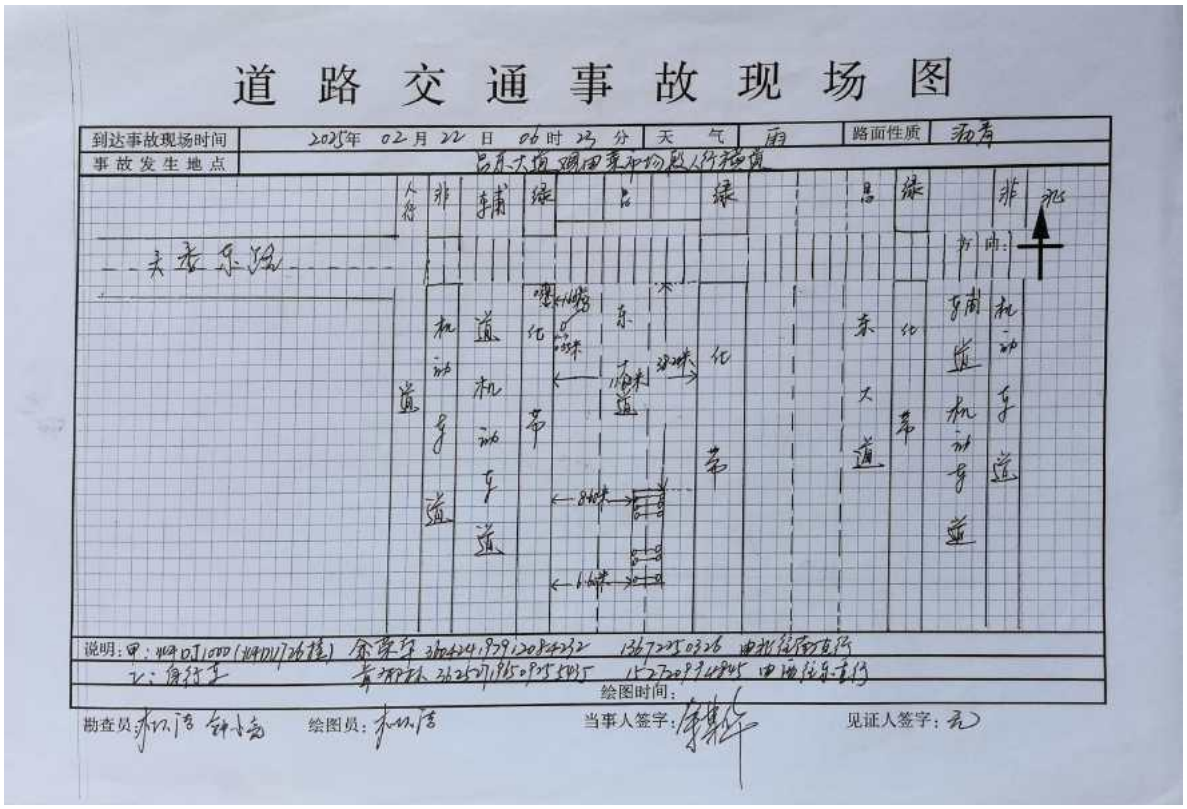
图 1. 事故现场图

现场以昌东大道主路西侧绿化带路沿石为基准线，人行横道线为基准点，建立直角坐标系。见图1

重型半挂牵引车事故发生后头南尾北，右后轮到基准线8.6米，至基准点38.2米；右前轮到基准线6.6米；该车车头右前角与自行车发生接触碰撞。

粉红色凤凰牌两轮自行车事故发生后头西尾东倒在人行横道线南侧，车前轮到基准线 0.55 米；车后轮到基准线 1.66 米；该车车体左前侧与重型半挂牵引车发生接触碰撞。
