# 德江县“11·27”一般道路交通事故

**德江县“11·27”事故调查组**
**2024年1月22日**

# 德江县“11·27”一般道路交通事故调查报告

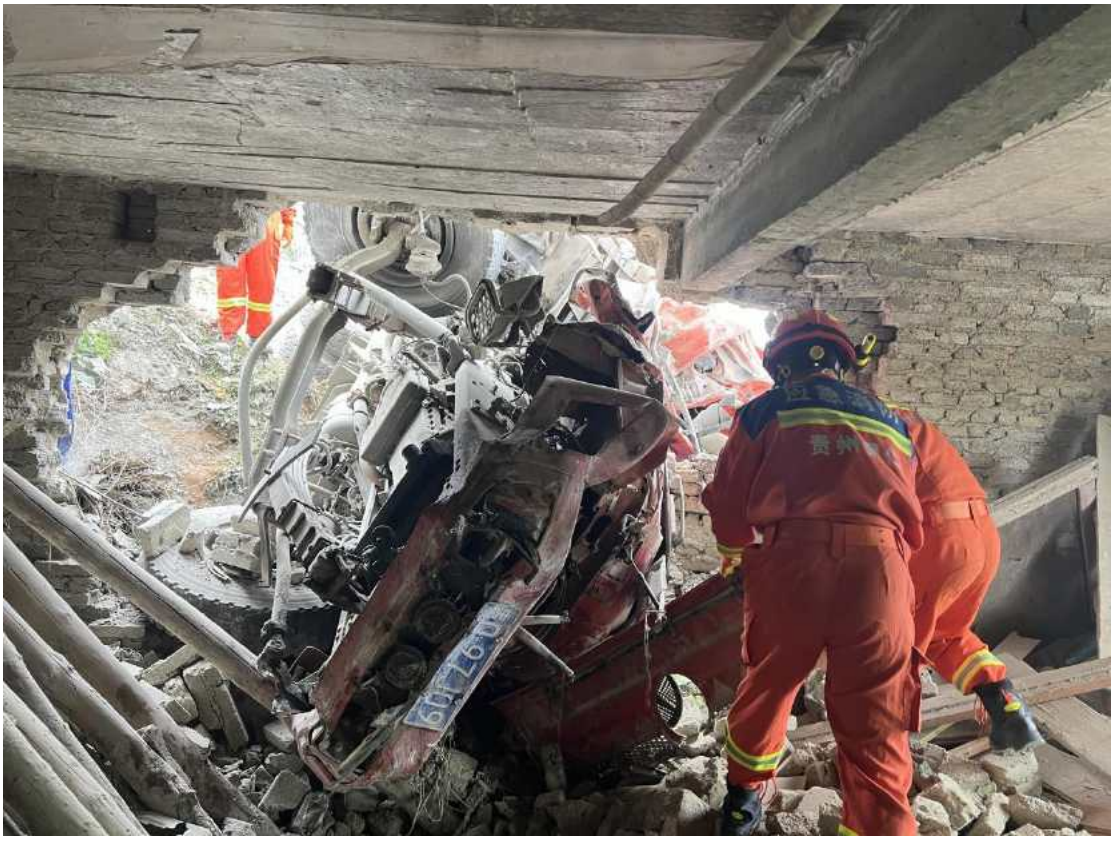
某某镇某某村（G352 国道 104KM+350M）处，路面呈东西走向，东至某某镇，西至某某县方向，南侧为堡坎，沥青路面，天气阴、路面干燥，道路标识标线齐全，道路左侧有波形护栏，道路路基宽 9.7 米，纵坡度为 i=-5%，弯道半径 r=29m。

图为车辆侧翻路段位置情况

图为房屋受损情况

图为贵D0***事故现场情况
