G7512 筑蓉高速（龙山镇境内）“3·17”一般道路交通事故调查报告

交通事故调查组

2026 年 7 月

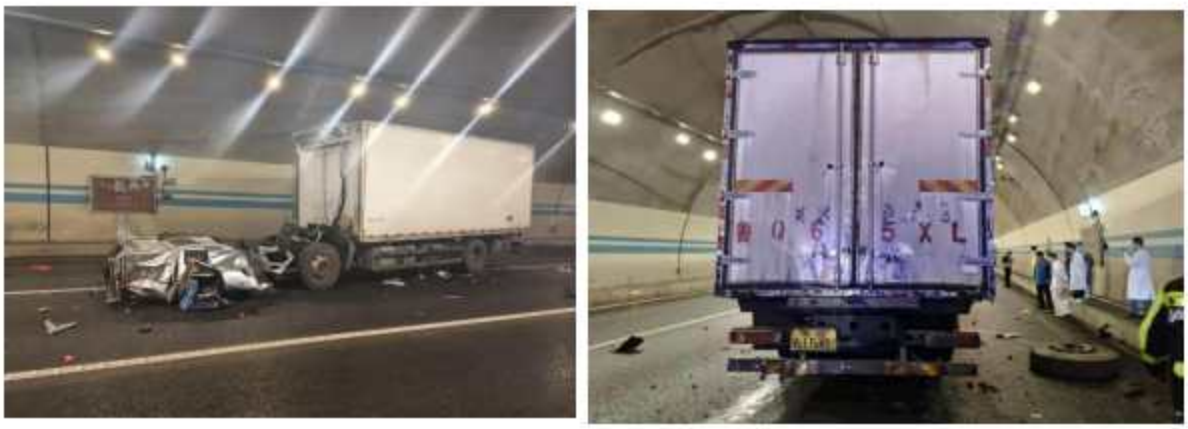
向三车道沥青路面，车道分隔线清晰，道路线形为平直线上坡，每条车道宽度为375cm，路面完好，路表潮湿。隧道内照明灯工作状态为开启，视线良好，事故隧道顶部安装有监控摄像头。鲁Q615XL重型厢式货车后方有两道轮胎刹车痕迹，长度分别为600cm、910cm，车头正面与路面垂直，驾驶员李松被困于驾驶室内，现场有面积为750×2700cm车辆撞击散落物。

图2 鲁Q615XL号重型厢式货车事故现场图

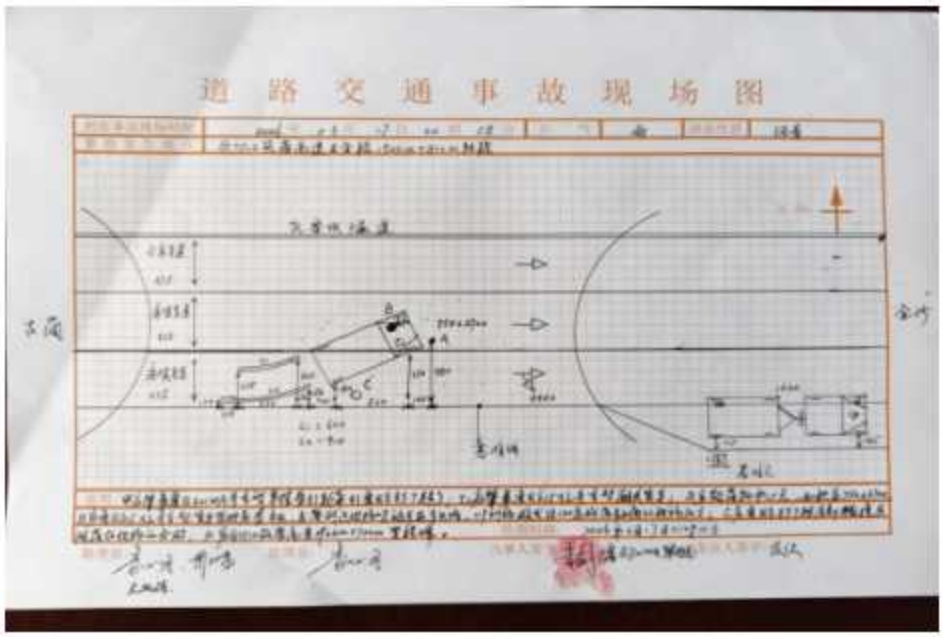
图 3　事故现场勘验图

图 3 事故现场勘验图说明：甲为肇事鲁 Q321WA 号重型半挂牵引车（牵引鲁 QE8F7 超）；乙为肇事鲁 Q615XL 号重型厢式货车；A 为散落物中心点，面积为 750×2700cm；B 为鲁 Q615XL 号重型厢式货车驾驶员李松被卡于驾驶室内；C 为鲁 QE8F7 超尾部碰撞后落在现场的备胎；K 为 G7512 筑蓉高速 192km+700m 里程碑。
