松溪旧县“11·4”一般道路交通事故调查报告

松溪县人民政府事故调查组

2026 年 3 月

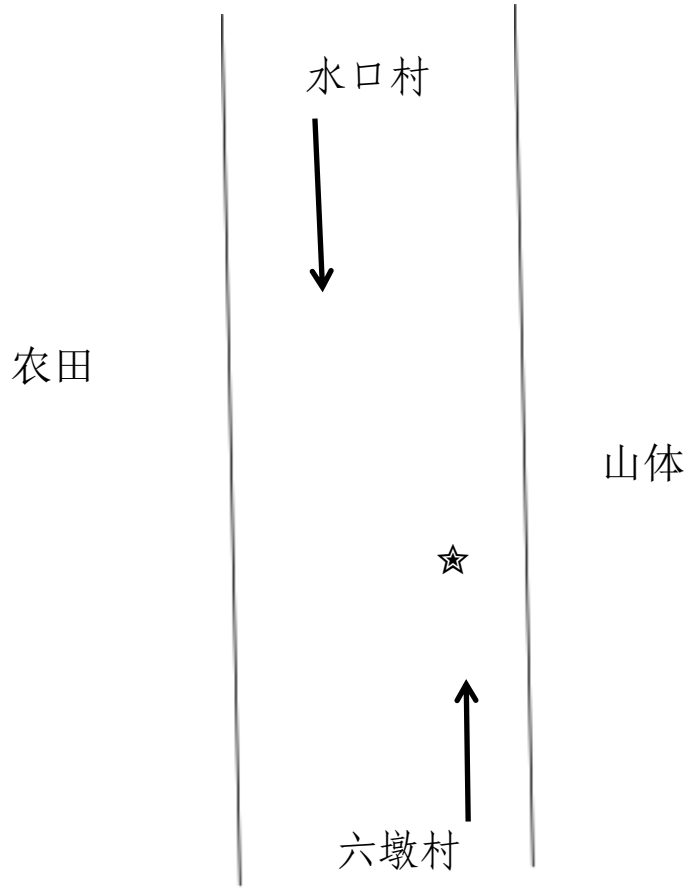
图一：事故现场图

2025 年 11 月 4 日 10 时 44 分许，宋冬平驾驶装载玉米的浙 AB052**号轻型封闭式货车，沿松溪县 Y044（河六线）由旧县水口往旧县六墩方向行驶。途经 K11+480M 处（旧县乡辖区）时，因操作不当，车辆右侧前车轮滑落道路右侧路基。宋冬平在紧急修正方向驶回路面过程中，侵入对向车道，与对向由吴武贵正常驾驶的闽 HJT9**号轻型仓栅式货车(当时装载竹片正从浙江省庆元县屏都街道驶往松溪县松源街道）发生碰撞，事故造成闽 HJT9**号车辆侧翻。造成上述两车受损及宋冬平、吴武贵受伤的交通事故，宋冬平受伤后经抢救无效死亡。

事故直接原因：当事人宋冬平驾驶浙 AB052**号轻型封闭式货车经事发路段时，因操作不当车辆右侧车轮掉落道路右侧路基后驶回路面，与对向车道正常行驶车辆发生碰撞的过错行为。
