马尾罗星“3•1”一般道路交通事故调查报告

马尾区人民政府事故调查组

2026 年 6 月 26 日

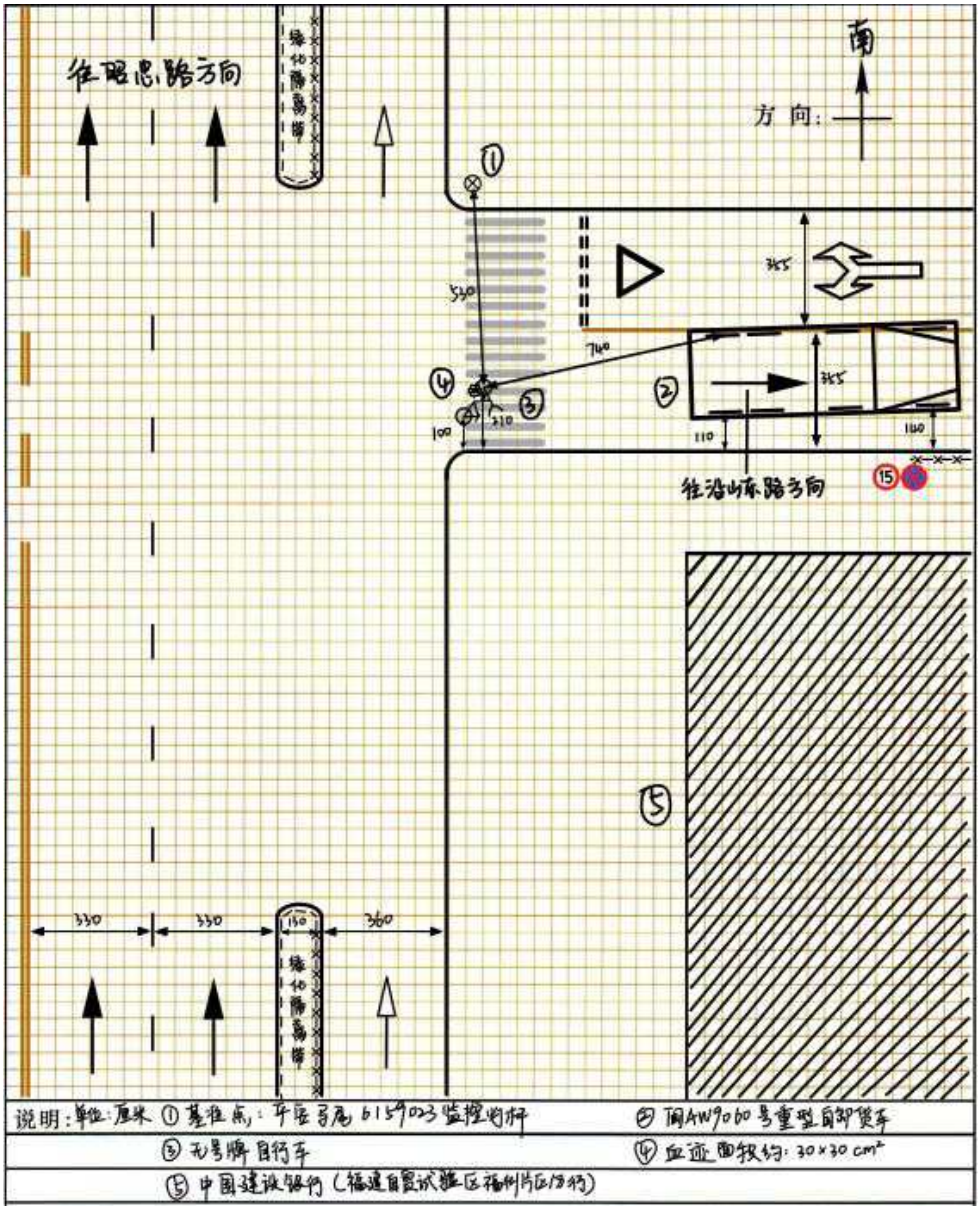
现 场 勘 查 图

事故现场位于马尾区君竹路与君竹支路交叉口人行横道处，北往君竹环岛，南往昭忠祠，西往沿山东路，主路为机动车道，辅路为非机动车道，无交通信号灯控制，君竹路主路车道宽度为3.3米，辅路车道宽度为3.6米，君竹支路车道宽度为3.55米。

尾区沿山东路工地装货，通行路线为三环---螺洲大桥---三江口大桥---104 国道---马尾隧道---君竹环岛---君竹路---君竹支路。9 时 15 分许，陈某某驾驶闽 AW9060 号重型自卸货车沿福州市马尾区君竹路由北向南行驶至君竹支路交叉口，右转弯越过辅道驶入君竹支路在人行横道处时，闽 AW9060 号重型自卸货车前保险杠右中部碰撞到无号牌自行车驾驶人徐某某并导致该车向右倒地。随后，闽 AW9060 号重型自卸货车右侧车轮碾压右侧倒地的无号牌自行车及该车驾驶人徐某某，造成徐某某受伤送医后经抢救无效死亡、双方车辆不同程度损坏的交通事故。
