崇义“10·8”一般道路交通事故调查报告

经事故调查组调查认定，崇义“10·8”一般道路交通事故是一起生产经营性道路交通责任事故。

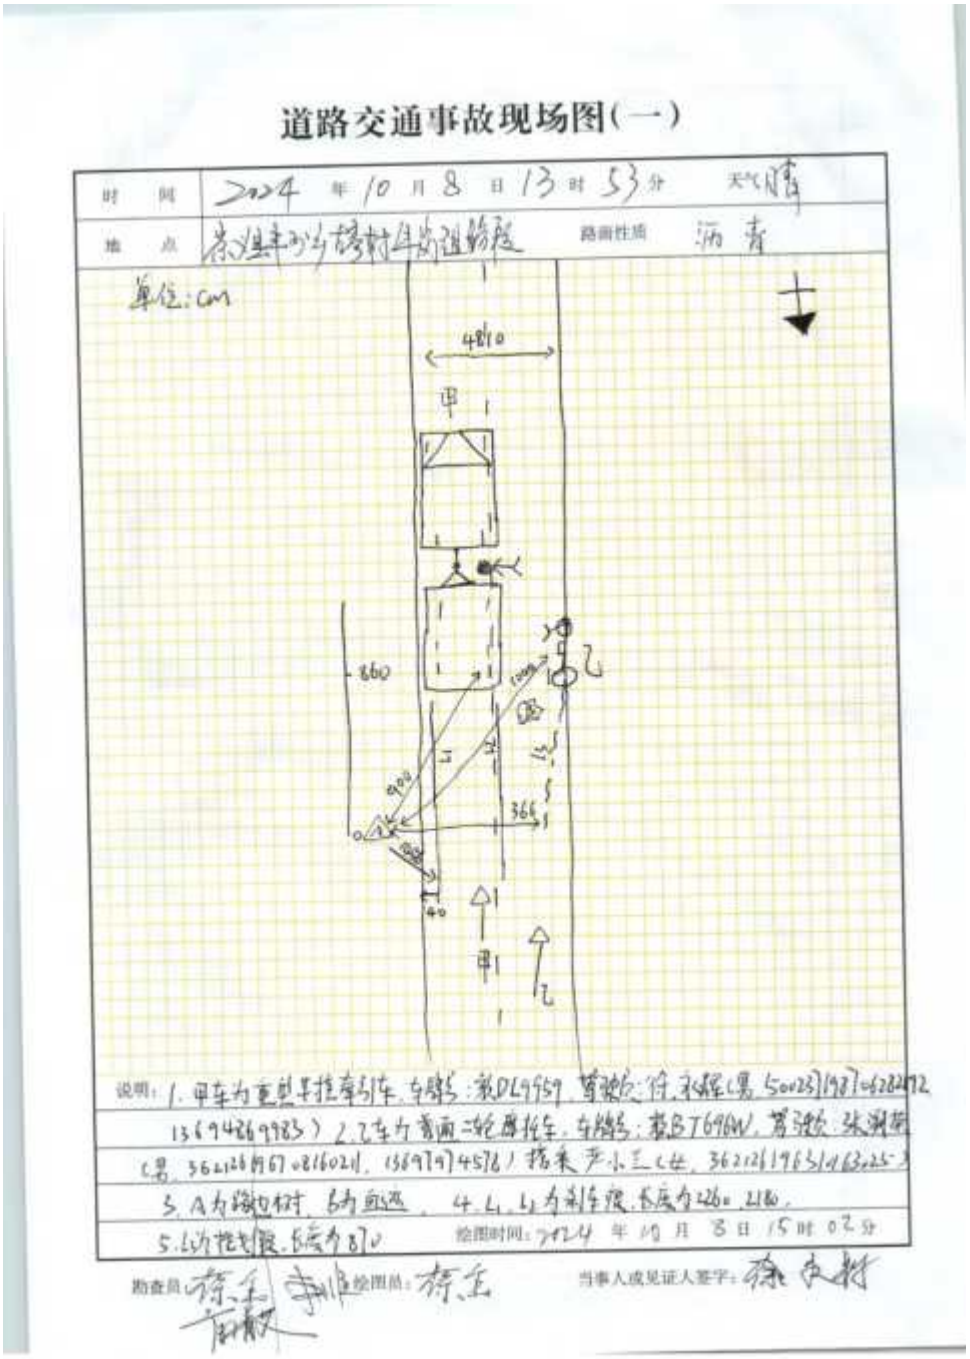
（事故现场示意图）

事故地点位于崇义县（古麟线）丰州乡古亭村牛岗组路段，该路段为县道乡镇连接路段，附近为河流、农田，道路呈南北走向，南往麟潭乡方向，北往古亭街方向，西侧为田埂（装有防护栏），东侧临河流（装有防护栏），沥青路面，路宽4.81米，双向两车道，路面平直、完好、干燥，道路中心有黄色单虚线，时间2024年10月8日下午，天气晴，视线良好。
