淮北市濉溪县“2021·3·7”较大道路交通事故调查报告

2021年3月7日19时许，在省道238线濉溪县境内83公里200米处（海孜闸路段），一辆牌号为皖F50836的重型半挂货车，与一辆电瓶三轮车相撞，造成4人死亡的较大交通事故。

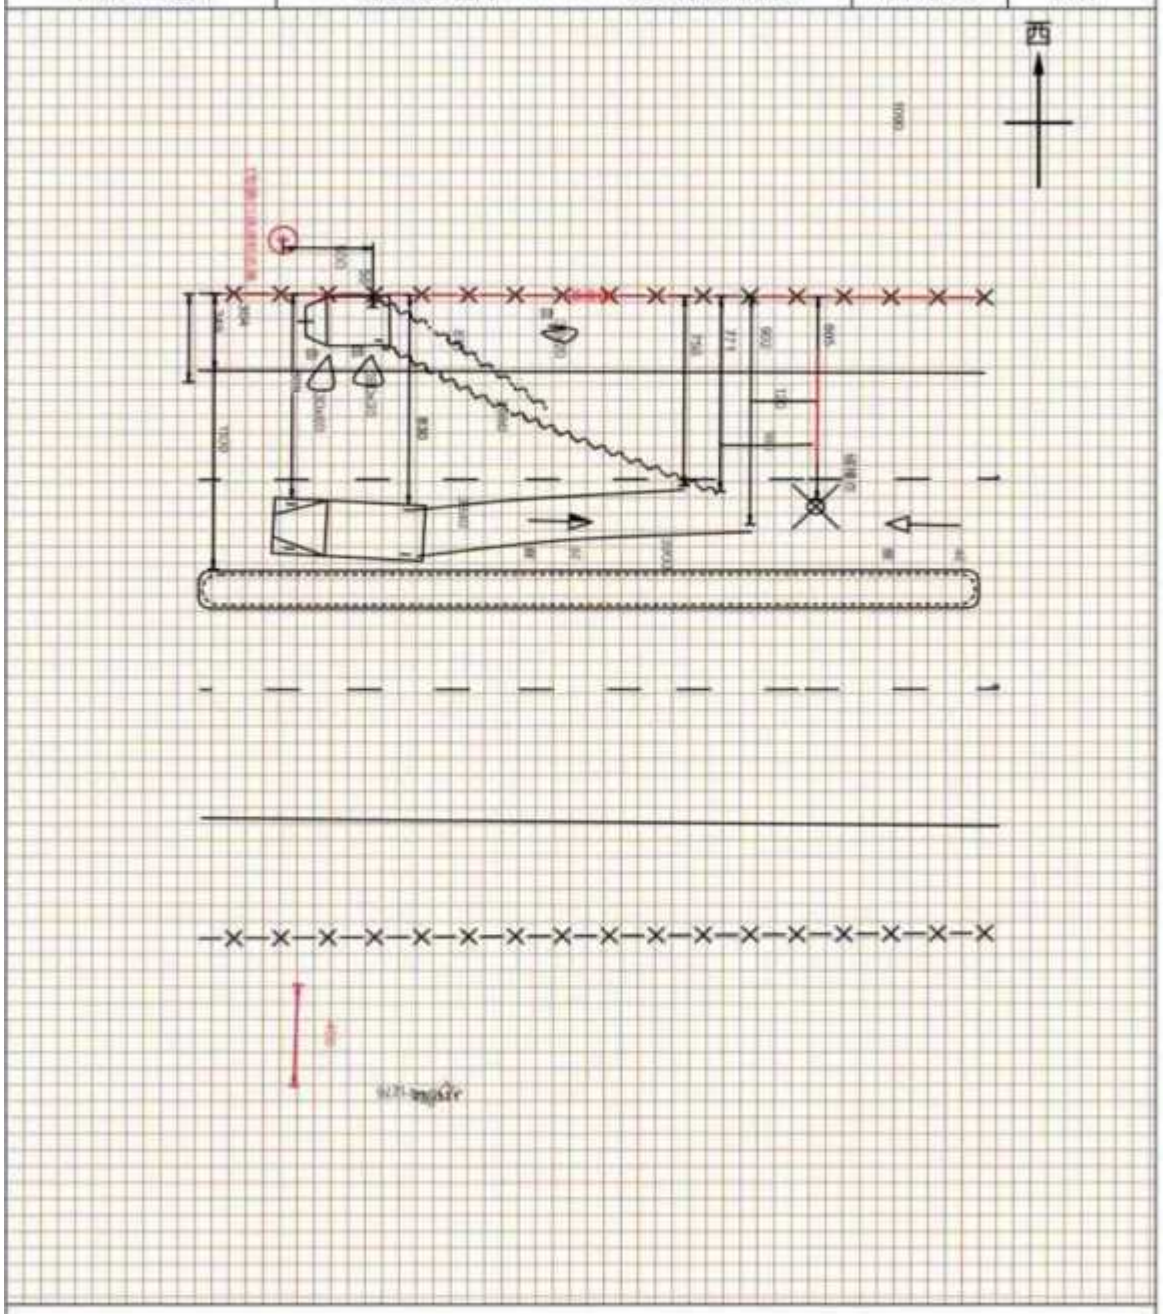
道路交通事故现场图

2021年3月7日19时01分许，韩小辉驾驶皖F50836号重型半挂牵引车（皖FM837挂号重型自卸半挂车）,沿S238线由北向南行驶，当行至濉溪县境内83km+200m处（临涣镇海孜闸路段）时，遇张子玲驾驶电动三轮车载周小兰、王梓轩、杨贵兰沿S238线西半幅路面由南向北逆向行驶中，两车发生碰撞，造成张子玲、杨贵兰、周小兰、王梓轩死亡和双方车辆损坏的较大道路交通事故（详见道路交通事故现场图）。

到达事故现场的时间	2021-03-07 19:50	天气	晴
事故发生地点	S238线濉溪县境内83KM+200M处（海孜闸路段）	路面性质	沥青

说明:货车皖F50836韩小辉19956176066

电动三轮车，驾驶员张子玲，成员，杨桂兰，周小兰，杨梓轩。
