宿州埇桥“10•13”较大道路交通事故调查报告

2023年10月13日5时30分许，S302省道埇桥区栏杆镇路段发生一起道路交通事故，一辆小型客车追尾一辆轮式拖拉机造成3人死亡，直接经济损失322.5万元。

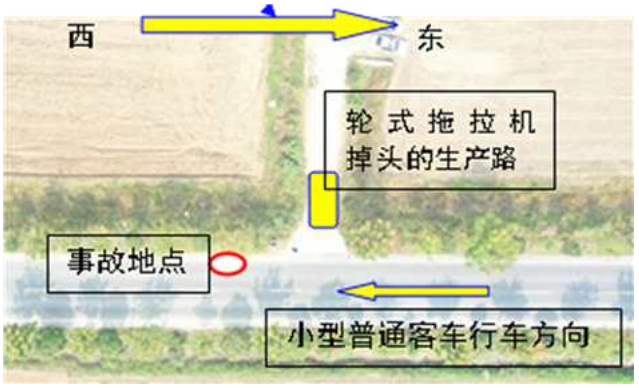
图1 事故发生经过示意图

5时38分许，卓**驾驶苏CQ198D小型客车沿S302省道自东向西行驶至K54+766处，因疏于观察，同前方同向行驶的张*驾驶的皖1196203号轮式拖拉机车及所载的翻转犁发生碰撞，造成苏CQ198D小型客车乘坐人路*、路*、梁**三人经抢救无效，于当日下午先后死亡。

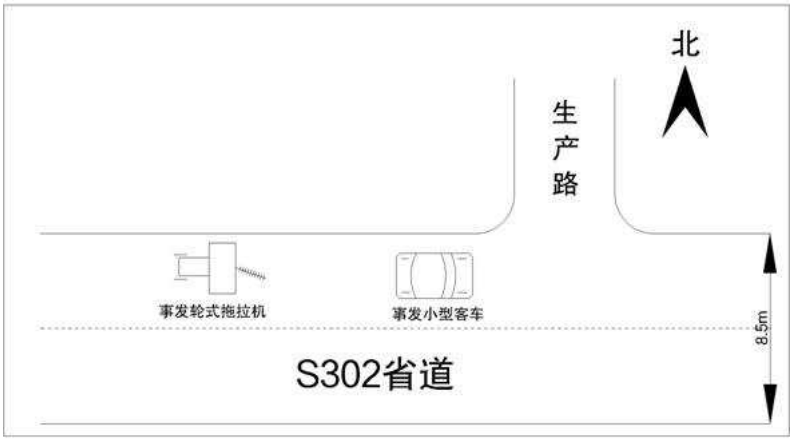
图4　事故发生前现场示意图

2.皖1196203东风牌轮式拖拉机，生产日期：2021年8月27日，外廓尺寸（m）为：5.3×2.524×3.0，所有人为张**，检验有效期至2023年1月。事发时车后悬挂长3.58m的翻转犁，车辆状态：逾期未检验、未悬挂号牌、未购买保险。拖拉机驾驶室后上部安装有射灯，该灯为出厂时设置，用于夜间作业照明，上道路转场行驶时不可开启。射灯开启对后方来车驾驶人观察路况产生影响，无法及时观察到未设置警示标志、处于放平状态、长度达3.58m的翻转犁，影响道路通行安全。

苏CQ198D小型普通客车由东向西行驶至S302省道K54+766处时（图4），车身前侧与向前行驶的皖1196203轮式拖拉翻转犁（呈头朝西北尾朝东南悬空状态）右侧后端部发生碰撞，后苏CQ198D小型普通客车继续向西南方向运动，其车身侧前部又与皖1196203轮式拖拉机左后车轮发生碰撞（图5）。

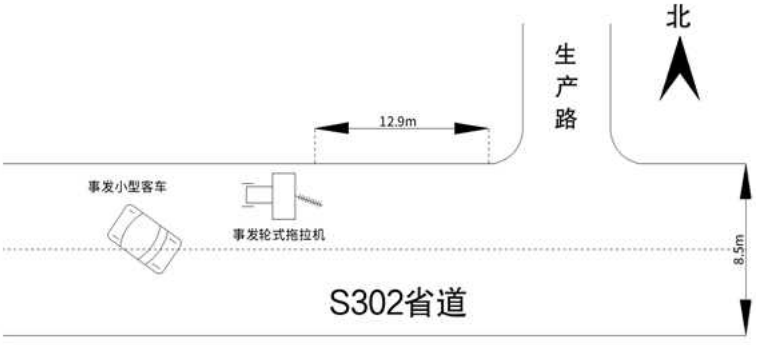
图5　事故发生后现场示意图

苏CQ198D小型普通客车：发动机舱盖呈脱落状，其上沿右部见撞击痕，呈撕裂变形状，痕迹走向呈由前至后；前挡玻璃见撞击痕，呈碎裂脱落状；车顶盖及后尾箱盖整体撕裂脱落，车顶盖呈褶皱变形状，其前端中部见撞击痕，痕迹特征呈矩形状；后尾箱盖上见挫痕，后挡风玻璃呈碎裂脱落状；右前翼子板见撞击痕，呈扭曲变形状，离地65cm—97cm处表面灰色涂层呈减层，局部黏附有黑色橡胶类物质，痕迹特征呈弧形周向走向；右前车轮见碰擦痕，其轮胎胎侧表面黑色橡胶材料呈减层；右前翼子板上沿见撞击痕，呈撕裂变形状，离地100cm—123cm处表面灰色涂层及金属呈减层，局部黏附有泥垢物质，痕迹特征呈螺纹状，痕迹走向呈由前至后。

皖1196203轮式拖拉机：车辆铭牌上见“东风牌DF2004-5A型轮式拖拉机，编号：21A05AD10297”；其车身后侧装有压翻转犁，其中轴左右两侧各装有5个犁铧，其液压装置因碰撞挤压损坏，将其吊起至悬空状，其中轴右侧后端部见撞痕，离地140—150cm处表面蓝色涂层及泥垢呈减层，局部黏附有灰色物质及玻璃碎片物质；右后下部犁铧及其固定支架栓上见撞击痕，表面泥垢及锈渍呈减层，局部黏附有灰色物质；右后下部倒数第二个犁铧呈缺失状，其固定支架及螺栓见撞击痕，表面黑色涂层及泥垢呈减层，局部黏附有灰色物质及黑色纤维物质；左后车轮轮胎胎肩及胎侧见碰擦痕，表黑色橡胶材料呈减层，局部黏附有灰色物质，左后车轮轮辆边缘见撞击痕。
