宿州埇桥“3·2”较大道路交通事故调查报告

2023年3月2日2时50分许，埇桥区G344国道大泽乡镇路段发生一起较大道路交通事故，一辆轿车与重型半挂牵引车发碰撞，造成3人死亡，直接经济损失324.99万元。

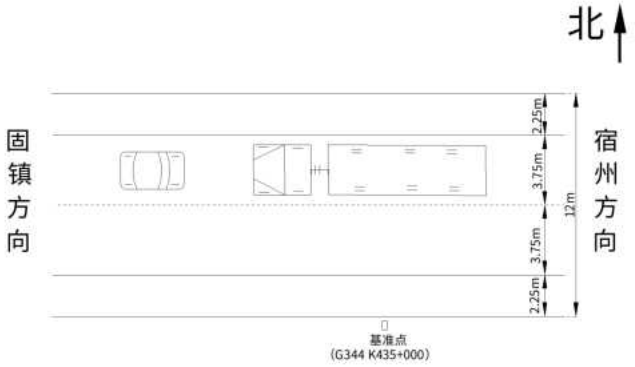
图2 事故发生前现场示意图

苏NCR719号小型轿车与豫HN2259（豫N70U1挂）号重型仓栅式半挂货车在G344国道由固镇县向宿州市区方向行驶K435+000处会车时（图2），两车发生迎面碰撞（图3）；碰撞时苏NCR719号小型轿车处于越线行驶状态，两车碰撞的位在豫HN2259（豫N70U1挂）号重型仓栅式半挂货车行驶的车道内。

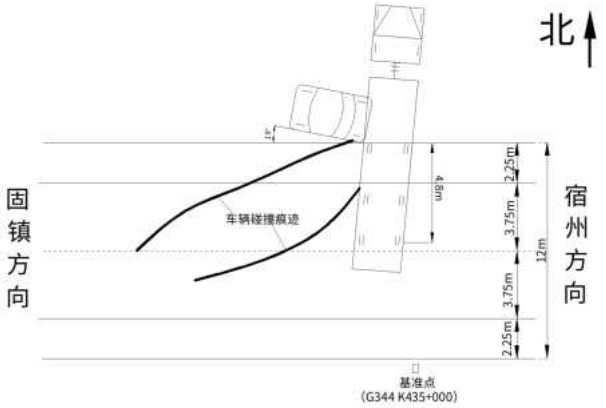
图3 事故发生后现场示意图

苏NCR719号小型轿车：车体主体颜色为黑色，前保险杠外饰碰撞脱落，部分断裂缺损，中网、左右前照灯、发动机盖、左前翼子板等碰撞脱落，前挡风玻璃碰撞破碎，车顶缺失，发动机舱内诸多部件碰撞损坏；左纵梁前部碰撞后移形；左前轮碰撞脱落，左前悬挂脱落；左后车门碰撞后移，其外蒙皮见黑色表漆减层伴粘附红色漆片的碰刮痕迹；主副座椅碰撞后移，仪表台、转向盘等脱落；后保险杠脱落，后防护杠、行李舱后部右侧等处见向前凹陷变形痕迹；左前车碰撞脱落、变形，其外蒙皮可见黑色表漆减层伴红色加层痕迹。

豫HN2259（豫N70U1挂）号重型仓栅式半挂货车：车身主体颜色为红色；前保险杠、前下部防护装置碰撞脱落，中左侧碰撞断裂缺损；散热水箱碰撞后移变形并破损，局部可见黑色加层的碰撞痕迹，散热水箱前方夹杂一只破裂的轿车视镜外壳，其外层表漆部分减层伴红色加层；左前悬挂钢板弹簧下侧面见由前向后、黑色加层的碰擦痕迹；左纵梁前部散落的玻璃碎片和轿车前照灯外壳碎片，左纵梁前部碰撞向左弯折；驾驶室右前部及挂车车厢右前部见粘附树皮的碰撞迹；驾驶室左前部及挂车车厢左前部见粘附树皮的碰撞痕迹；挂车左侧防护装置脱落，该防护装置前部见碰撞凹陷变形迹，淋水器前部外侧见凹陷变形痕迹和黑色加层痕迹。
