会泽银昆高速“7.29”一般道路交通事故调查报告

会泽县“7.29”一般道路交通事故调查组

2023年11月8日

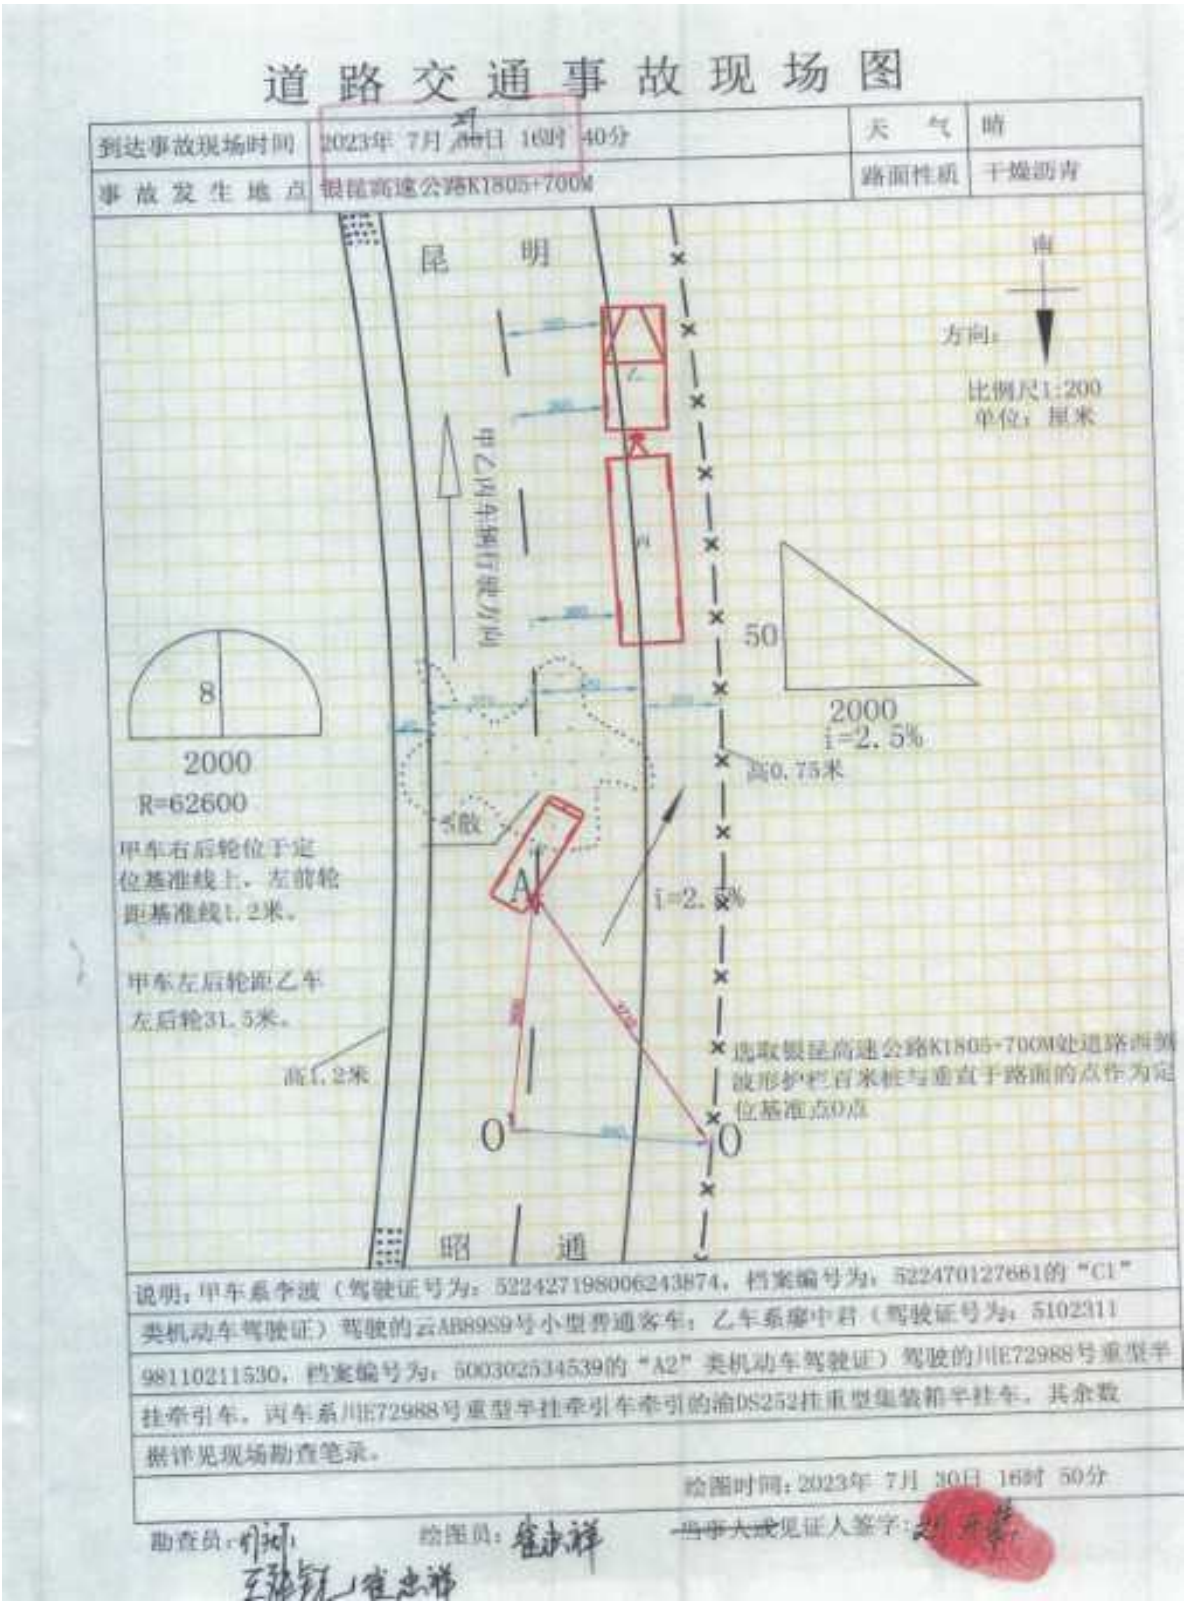
图 1 道路交通事故现场图

1.事故现场道路环境：事故现场位于会泽境内银昆高速公路K1805+700M处(西半幅车道内),该路段为南北走向的双向四车道全封闭高速公路，南至昆明，北至昭通。现场路段由北向南为上坡(i=2.5%)左弯(R=626)路段，该路面为干燥沥青路面，道路自西向东依次为高0.8米波形金属防护栏，宽2.7米的应急车道，宽0.2米的白色实线，宽3.7米的行车道，宽0.2米的白色虚线，宽3.7米的行车道，宽0.2米的白色实线，宽0.45米的路缘带，高1.2米的混凝土防撞墙。事故现场以北6800米处设有限制该路段由北向南行驶的小客车最高行驶速度为100km/h，其他车最高行驶速度80Km/h的禁令标志一块。

3.车体痕迹：（1）云AB89S9小型普通客车：①前部损毁，中心距地高103cm；②右前侧车门褶皱变形，面积为80cm×150cm，中心距地高120cm；③车顶部褶皱变形，前部边沿向车尾后移100cm,面积为186cmX70cm，中心距地高140cm。（2）渝DS252挂重型集装箱半挂车：①尾部左侧车门有碰撞痕迹，面积为73cmX77cm,中心距地高210cm,距左侧边沿34cm；②尾部保险杆向车辆前部弯曲，中心距地高90cm，距左侧边沿70cm；③左后侧挡泥板褶皱变形，面积为70cmX60cm，中心距地高122cm，距车辆尾部边沿128cm。

事故直接原因是：云南班邦客运服务有限公司李X驾驶云AB89S9小型普通客车行驶至事故路段时，未与在同车道行驶中的前车保持足以采取紧急制动措施的安全距离，导致其所驾驶云AB89S9小型普通客车与四川省泸州市泸县兴怡储运物流有限公司廖XX驾驶的川E72988号重型半挂牵引车牵引的渝DS252挂重型集装箱半挂车发生追尾碰撞，导致事故发生。
