涪陵百胜“8·20”一般道路交通事故

编制单位：重庆市涪陵区政府事故调查组

编制日期：　2024 年 12 月

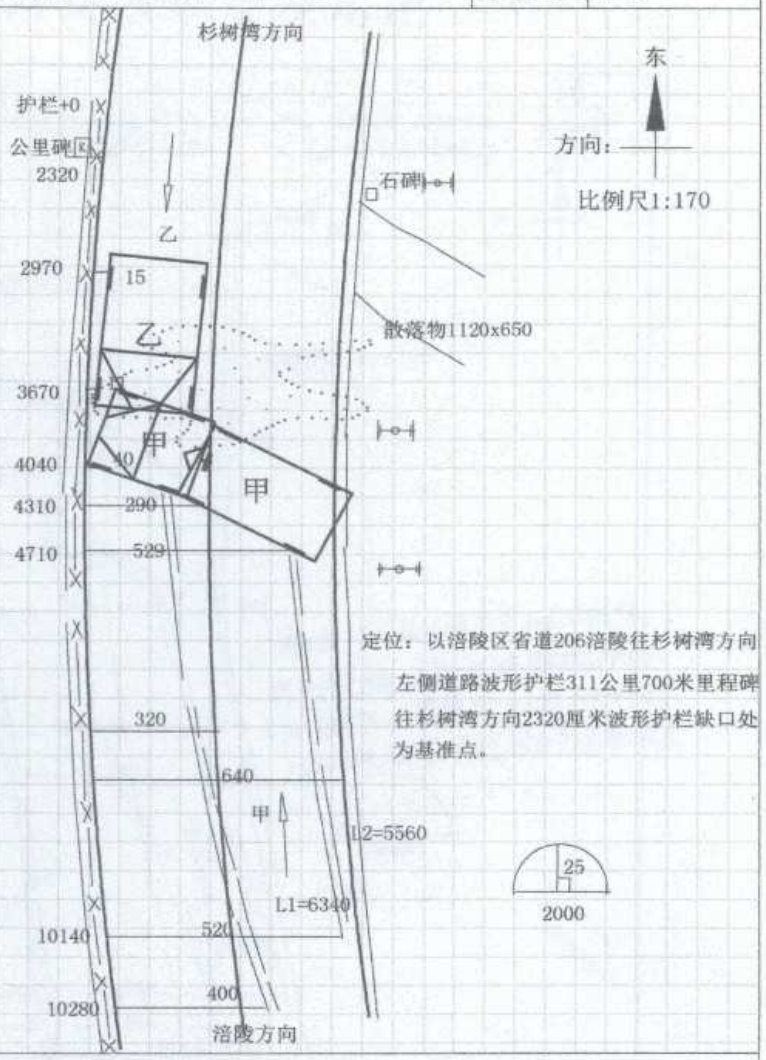
2024 年 8 月 20 日 5 时许，寇**驾驶渝 D577**/渝 DG2**挂重型货车从梁平区海螺水泥有限责任公司装载三十余吨水泥熟料（制作水泥的原材料）运输到重庆市涪陵区金星水泥有限公司，8 时许到达涪陵金星水泥厂，于 8 时 10 分许卸完货后驾车返回垫江县，8 时 40 许，寇**驾驶渝 D577**/渝 DG2**挂重型货车沿涪陵区省道 206 涪陵段往杉树湾方向行驶，至重庆市涪陵区省道 206 线 311 公里 700 米（百胜镇百兴村周家湾路段）处时，进入弯道车速过快，过弯制动时车辆侧滑越过中心黄色单实线驶入对向车道，与对向车道内曾*正常行驶的渝 DD22**重型自卸货车车头发生碰撞，导致寇**受伤，曾*当场死亡。

事故现场渝 D577**/渝 DG2**挂重型货车刹车拖印左轮测量距离 6340cm，右轮测量距离 5560cm，渝 D57793 和渝 DD2276 车头均受损严重。事故道路位于重庆市涪陵区省道 206 线 311 公里 700 米（百胜镇百兴村周家湾路段），道路呈东西走向，东往涪陵区珍溪镇杉树湾方向，西往涪陵方向，南面是山堡，北面是土坎道路全宽为 6.4 米，沥青路面，路面完好干燥，公路中间有黄色单实分道线，双向两车道，事发路段往垫江方向为右转弯，弯道半径 200.15 米，视线良好，道路设置有连续弯道、限速行驶等警示标牌（详见图 1、图 2）。
