# 涪陵马鞍“3·23”一般道路交通事故调查报告

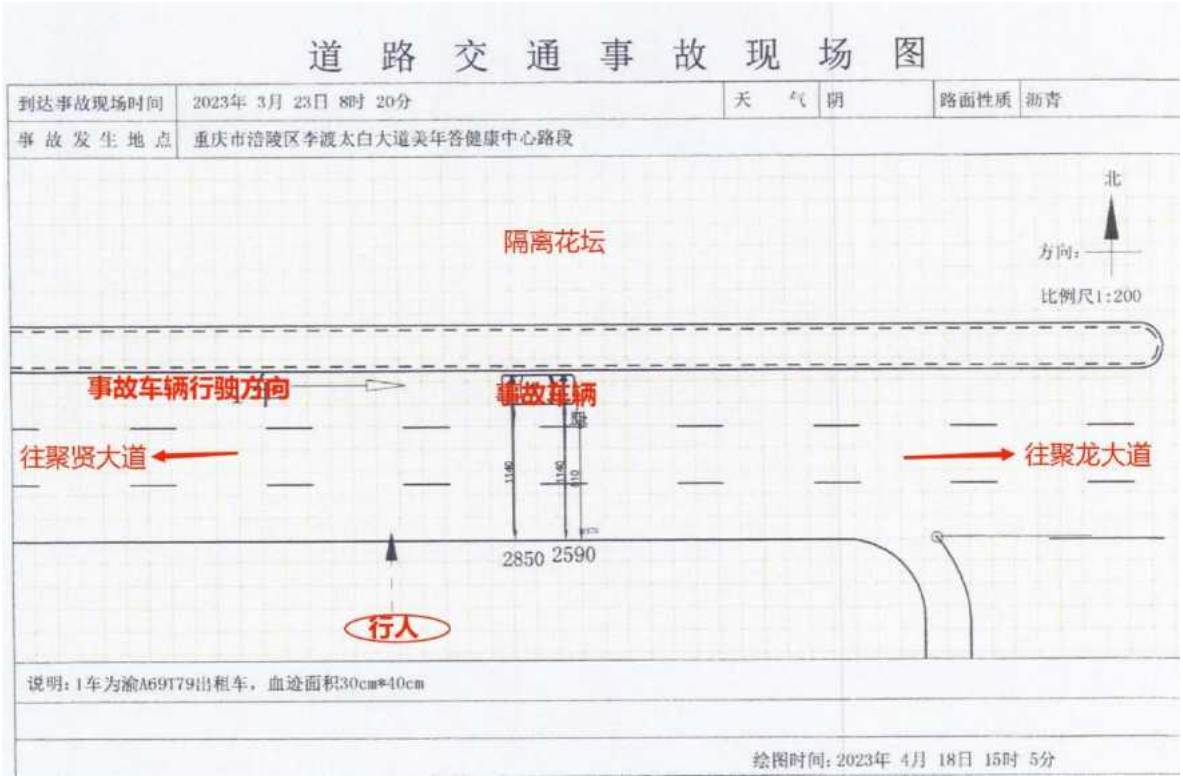
事故现场绘制图（图一）

事故现场肇事车渝A69T79左前轮距离定位点1590cm，距离路边0cm；左后轮距离路边0cm，距离定位点2850cm。现场血迹30cm×40cm，中心点距路边330cm，距定位点2470cm。事故道路位于重庆市涪陵区马鞍街道辖区道路太白大道美年大健康

体检中心路段，道路呈南北走向，南往聚贤大道方向，北往聚龙大道方向，该路段双向车道，单向三车道，道路标线齐全，道路中间有花台隔离，道路两边有人行道（图一）。该道路是沥青路面，路面完好，干燥，白天视线良好。道路东侧为美年大健康体检中心，北侧是涪陵卫校。
