荣昌盘龙“1·30”一般道路交通事故调查报告

重庆市荣昌区政府事故调查组

2026 年 6 月 23 日

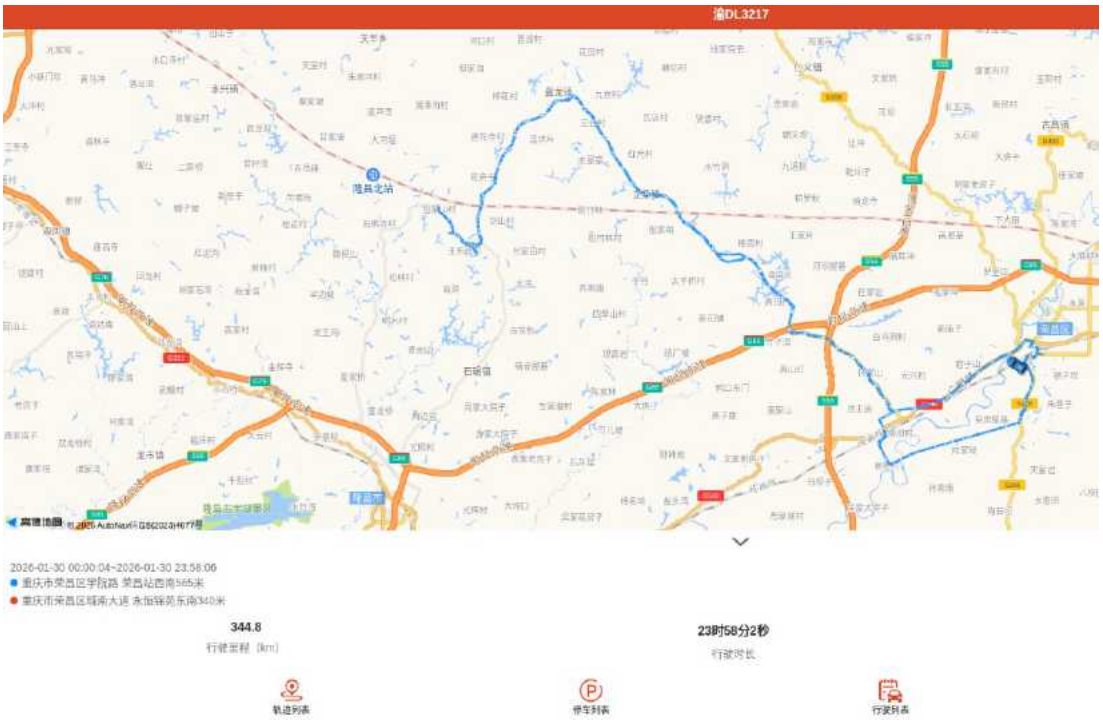
图 1 事故车运行轨迹图

2026年1月30日，重庆勇达运输有限公司驾驶员黎某胜驾驶渝DL3***号重型半挂牵引车及渝D5***挂号重型自卸半挂车的出行目的是：在荣昌荣双驾校旁的货场装载石子后，前往隆昌市界市镇高速路建筑工地，运行轨迹如图1。

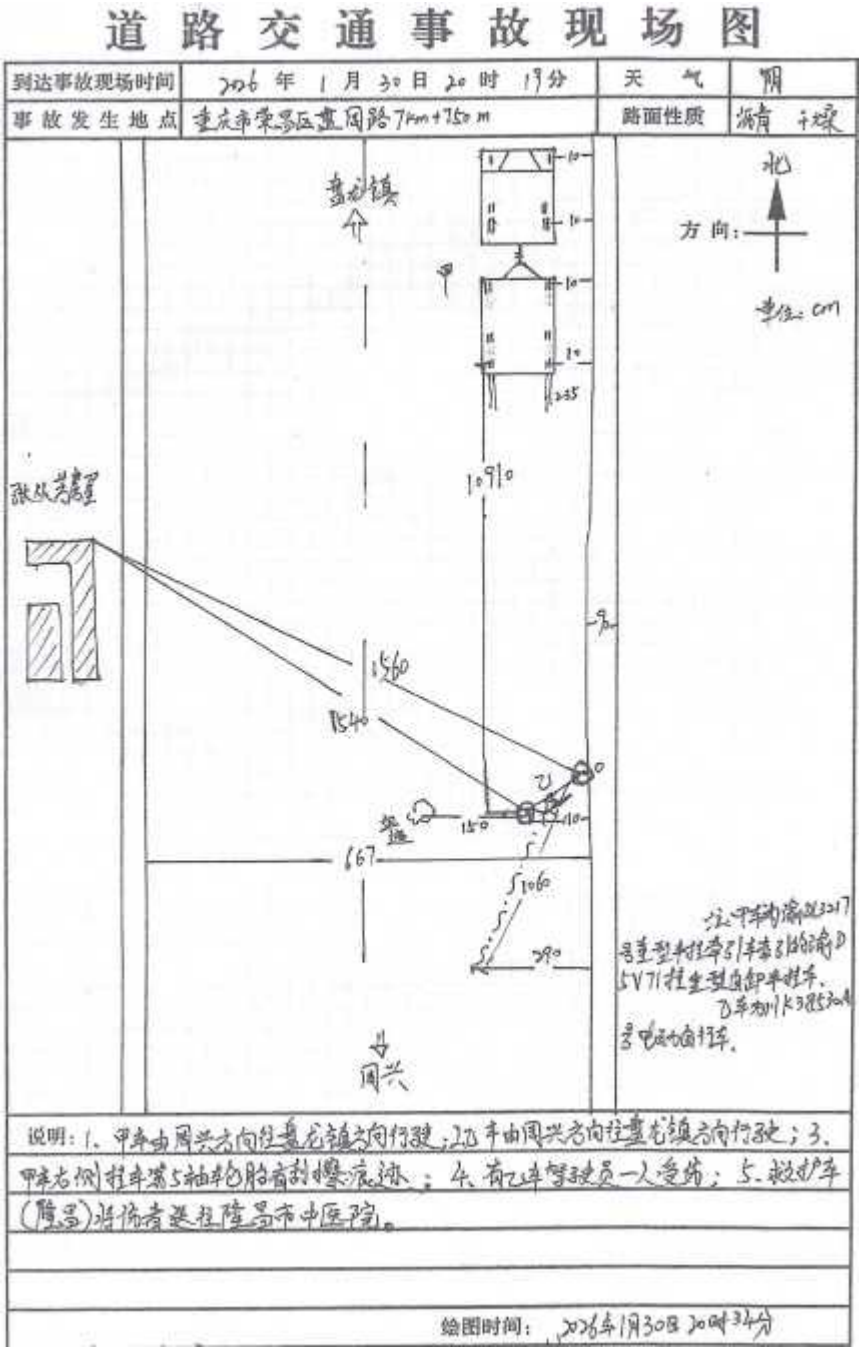
图 2 事故现场示意图

现场位于重庆市荣昌区盘周路 7KM+750M，道路呈南北走向南往隆昌市周兴方向，北往盘龙镇方向。沥青，路面完好，干燥，视线良好。道路全宽：667cm。事故路段限速：40km/h。(详见图 2、图 3、图 4、图 5)

道路交通事故现场图
到达事故现场时间
2026 年 1 月 30 日 20 时 19 分
天气
阴
事故发生地点
重庆市荣昌区盘周路7km+750m
路面性质
湿滑 干燥
北
方向：
单位：cm
盘龙镇
周兴
1560
1540
1067
1060
说明：1、甲车由周兴方向往盘龙镇方向行驶；2、车由周兴方向往盘龙镇方向行驶；3、
甲车右侧挂车第5轴轮胎有刮擦痕迹；4、有乙车驾驶员一人受伤；5、救护车
(隆昌)将伤者送往隆昌市中医院。
绘图时间：2026年1月30日20时34分
