荣昌广顺“10•22”一般道路交通事故调查报告

荣昌广顺“10·22”一般道路交通事故

调查报告

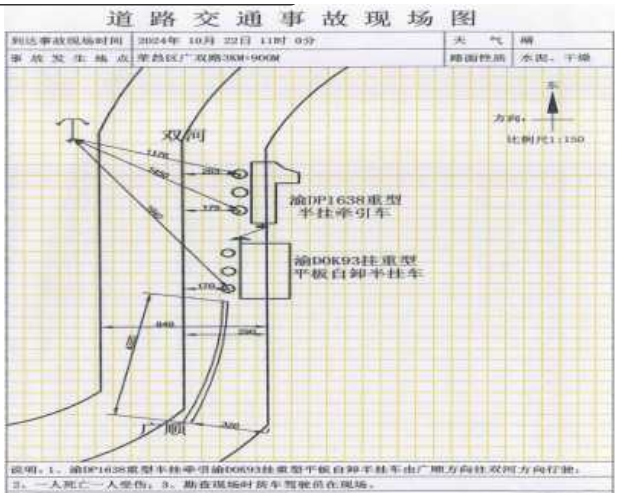
图2道路交通事故现场图

事故现场位于重庆市荣昌区广
支队安富公巡大队管辖区域，道路
往双河街道方向，水泥，路面完好，
290cm。渝DP1＊＊＊重型半挂牵引
挂车侧翻受损，集装箱内装载的原
为标准集装箱（采用GB / T35201－
吨，长6058mm、宽2550mm、高
