六安舒城“10·30”较大道路交通事故调查报告

六安市人民政府事故调查组

2026 年 3 月

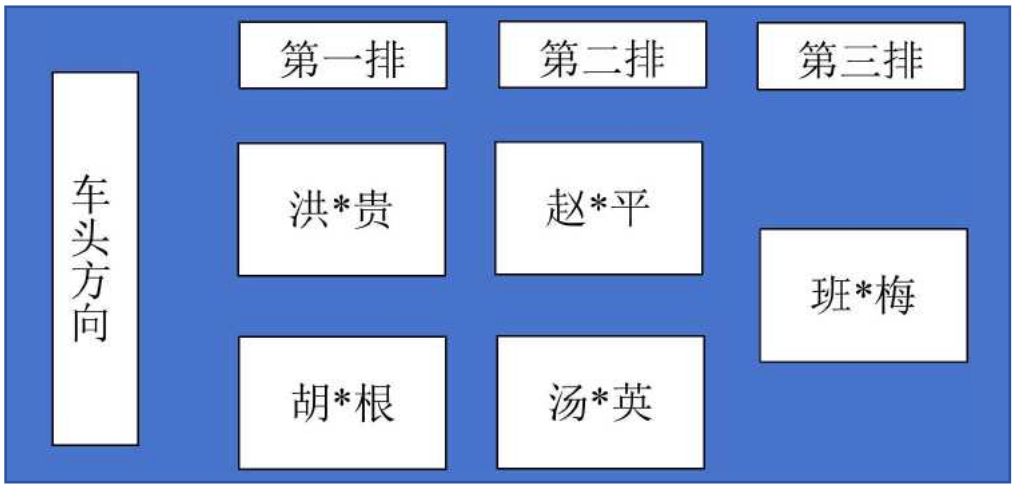
五菱牌多用途乘用车搭载洪*贵、赵*平、汤*英等 3 人，从舒城县山七镇三石村出发，前往舒城县城关镇参加其侄孙的乔迁、结婚之喜。午餐后，胡*根、洪*贵、赵*平、汤*英与同桌吃饭的班*梅等 5 人一同返回山七镇[6]。14 时 11 分许，胡*根驾车（由东向西）沿 105 国道行驶至 1197km+885m 处时，突然驶入对向车道，与孟*云驾驶的皖 N34428（皖 N9992 挂）号重型半挂牵引车（由西向东）相撞，孟*云在避让过程中，又与黄*武驾驶的皖 N827C9 号轻型栏板货车（由东向西）发生碰撞。

图1 皖NJU691号五菱牌多用途乘用车驾乘关系示意

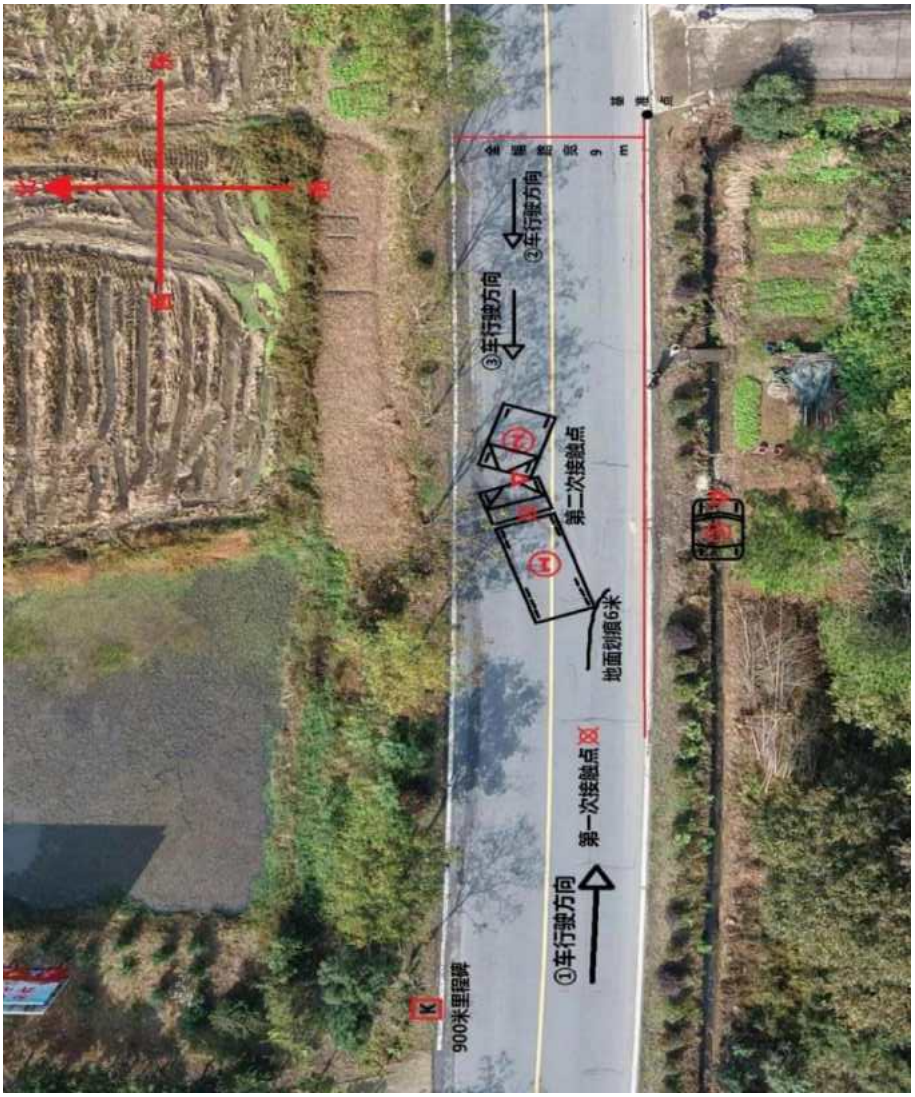
图3 事故现场航拍

经现场勘查，事发时，皖 N34428（皖 N9992 挂）号重型半挂牵引车右前部与皖 NJU691 号五菱牌多用途乘用车前部及右前部在事故现场路段南半幅路面发生碰撞，后皖 NJU691 号五菱牌多用途乘用车侧翻至事故现场路段南半幅路边水沟（路面留有其

受到撞击后轮胎摩擦地面形成长度为 6 米的挫划痕），随后皖 N34428（皖 N9992 挂）号重型半挂牵引车前部又与皖 N827C9 号轻型栏板货车前部在事故现场路段北半幅路面上再次发生碰撞。发生碰撞的三辆车车头受损，道路及有关交通设施未受到损坏。

（①皖N34428（皖N9992挂）号重型半挂牵引车；②皖N827C9号轻型栏板货车；③皖NJU691号五菱牌多用途乘用车）
