淮阴辽河路“9·8”道路交通事故调查报告

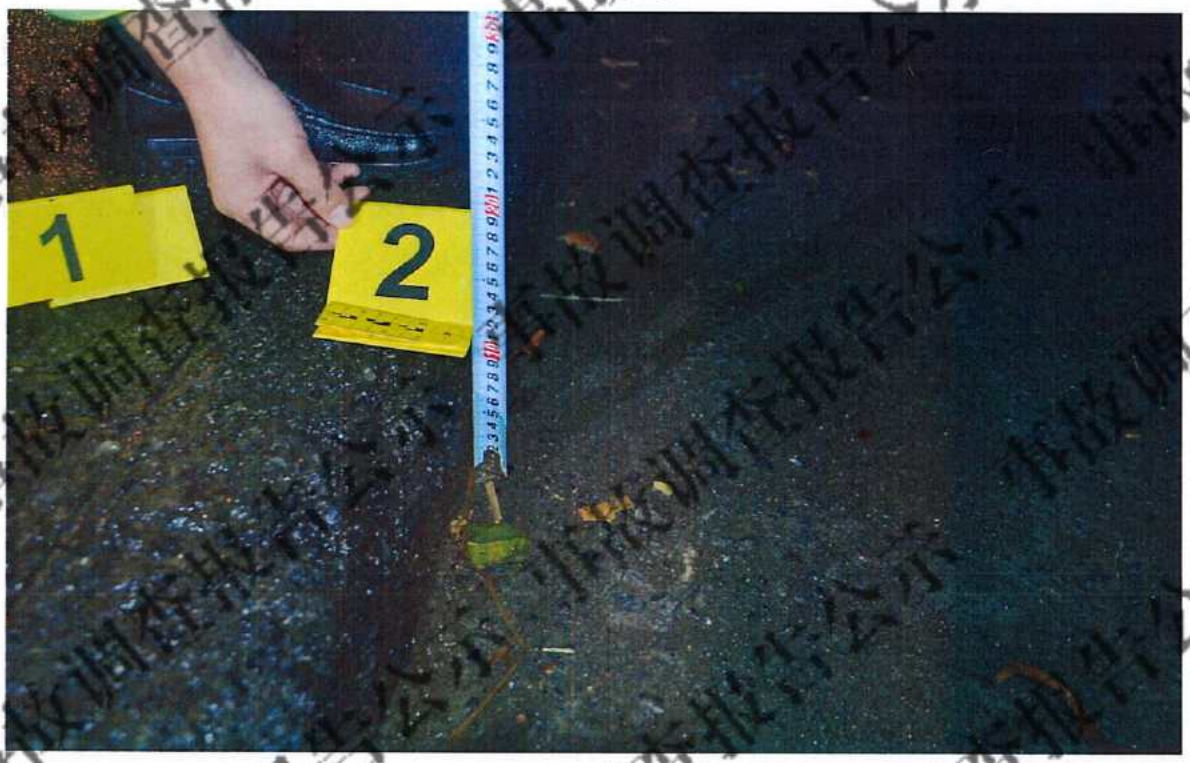
图 1

开挖未恢复路段宽（南北方向）4.7米、长（东西方向）68米、深度0.1米，现场有一铁制围挡倒在路边，设置有反光路桩，路段附近无明显的警示标志。现场情况如图1、图2所示。

（一）利淮公司。在道路上施工时留下路面凹槽，未及时消除安全隐患，也未设置明显的安全警示标志及采取防护措施。

（一）利淮公司要进一步强化安全生产主体责任的落实，特别是加强未完成工程项目安全管理，压实相关责任，定期进行检

查，及时发现并消除事故隐患，杜绝本次事故中的类似问题再次发生。
