阜蒙县S216线“8.21”较大道路交通事故调查报告

2021年8月21日16时14分许,阜蒙县S216线K79+900处（满土沟屯村道平交路口）发生一起较大道路交通事故，造成7人死亡，5人受伤，4辆车不同受损（含1台电瓶车），直接经济损失621.3万元。

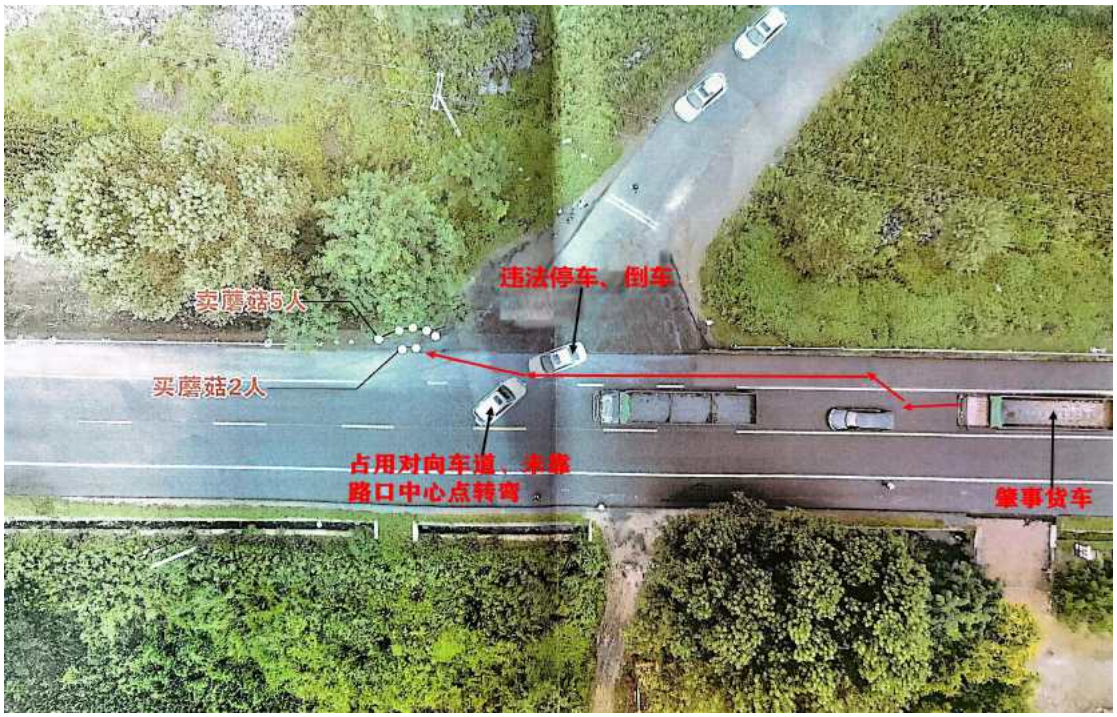
---事故现场示意图---

道内，先与前方停靠在S216线和满土沟屯村道平交路口的辽JHG351小型轿车相撞，后与对向驶来、提前左转的辽GJV962小型普通客车相撞并将其撞向路边护栏，推行过程中撞向平交路口路肩处买卖蘑菇的群众（详见事故现场示意图），造成现场买卖蘑菇群众贾桂琴等5人当场死亡，辽GJV962驾驶人康宏印和乘车人何跃华等7人受伤。伤者立即被转送至当地医院救治，康宏印、何跃华2人经医院抢救无效死亡。

闫春震驾驶辽CB2787/辽CG428挂重型货车超速行驶，遇紧急状况时，车辆制动系统失效，临危处置不当，与在平交路口停车倒车的辽JHG351小型轿车及在路口提前左转的辽GJV962小型普通客车相撞后，撞向路边群众。具体原因认定如下：
