青岛黄岛“5·4”较大道路交通事故调查报告

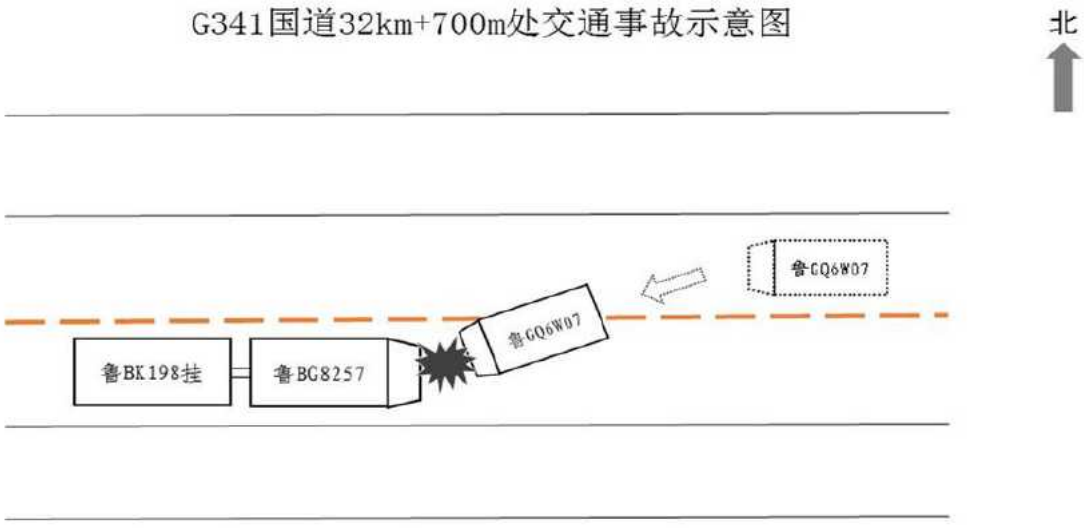
2025 年 5 月 4 日 4 时 17 分许，王某勇驾驶鲁 GQ6W07 号轻型厢式货车（乘坐人王某浩）沿 G341 国道由东向西行驶至青岛市黄岛区六汪镇朱家沟村东侧（G341 国道 32KM+700m）处，突然跨越道路中间线驶入左侧对向车道[7]，与由西向东正常行驶中的刘某永所驾鲁 BG8527/鲁 BK198 重型半挂车（乘坐人朱某富）相撞，致王某勇、王某浩 2 人当场死亡，刘某永、朱某富 2 人受伤，两车不同程度受损。刘某永经医治无效于 5 月 6 日死亡。

调查组查阅鲁 BG8527/鲁 BK198 重型半挂车行车监控视频，监控视频画面时间“2025 年-04-25-03:51:23”[8]时，鲁 GQ6W07 号轻型厢式货车突然越过道路中心线，向鲁 BG8527/鲁 BK198 重型半挂车驶来，此时两车相向行驶距离约 30 米。监控视频画

面时间“2025 年-04-25-03:51:25”，鲁 GQ6W07 号轻型厢式货车撞击鲁 BG8527/鲁 BK198 重型半挂车。
