青岛市即墨区“8·16”
较大道路交通事故调查报告

青岛市即墨区“8.16”较大道路交通事故调查组

2022年10月12日

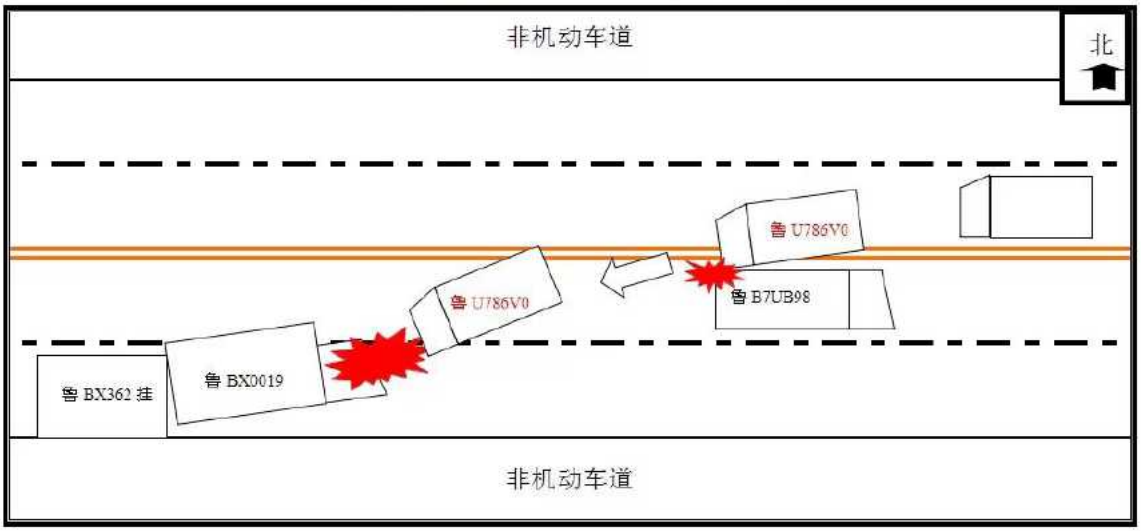
即发龙山路交通事故示意图

山路由东向西行驶至即发龙山路 16 号门前处时，因超越正常行驶的车辆越过中心双黄实线驶入对向行车道，与由西向东行驶杨纯龙驾驶的鲁 B7UB98 号小型普通客车相撞，后鲁 U786V0 号小型轿车失控向西滑行又与由西向东行驶金延波驾驶的鲁 BX0019 号重型半挂牵引车/鲁 BX362（挂）重型集装箱半挂车相撞，造成 3 车损坏及王吉刚、王同强、刘述香、付贵红当场死亡，徐美英受伤。
