即墨区“1·7”较大道路交通事故调查报告

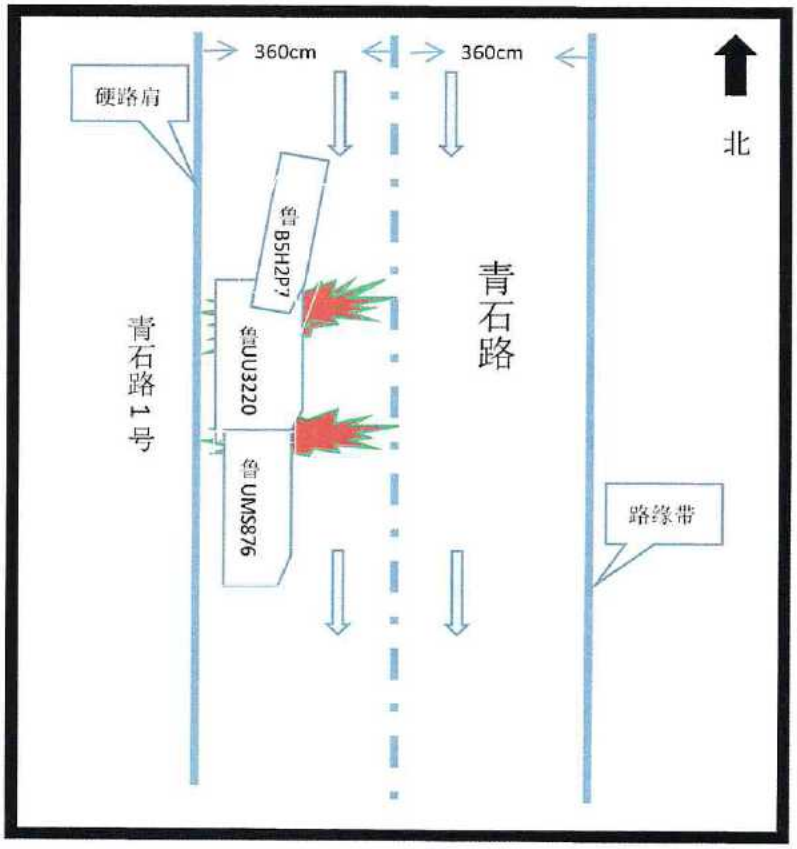
现场示意图

2022年1月7日23时36分许，韩某驾驶鲁B5H2P7号轿车载张某某、陈某某[①]沿青石路由北向南行驶至青石路1号附近时，追尾路西侧顺向停在禁停区域的鲁UU3220号重型仓栅式货车，致使鲁UU3220号重型仓栅式货车发生位移撞向在其前面停放的鲁UMS876号轻型仓栅式货车尾部，造成3车受损，鲁B5H2P7号轿车内3人当场死亡。现场图如下：
