陆丰市西南镇“4·29”一般道路交通事故调查报告

2022-12-20 17:48 来源：本网 发布机构：陆丰市人民政府门户网站

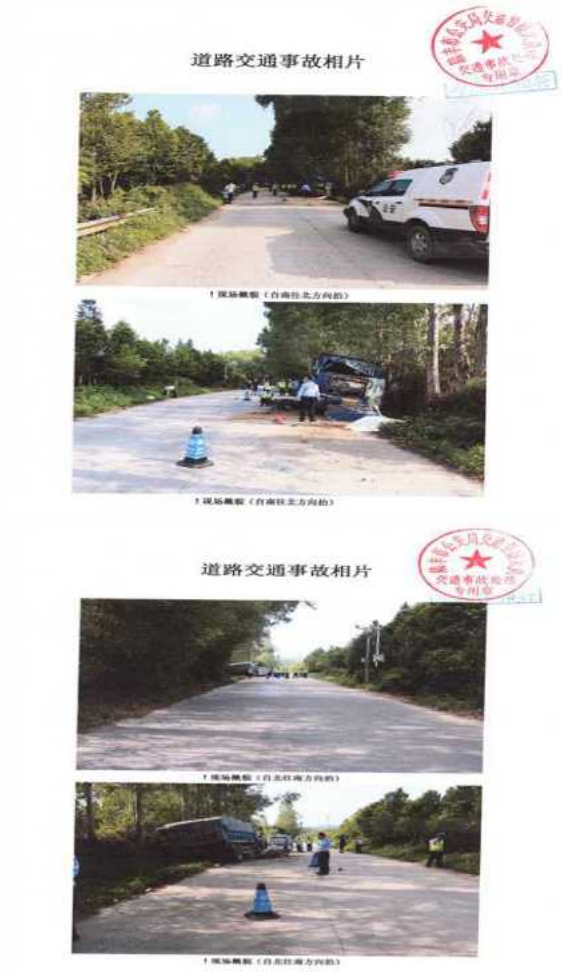
事故发生后陆丰市公安局交警大队现场勘查图片

2022年04月29日06时36分许，缪*福驾驶粤N510**号重型自卸货车,沿134县道自北往南方向行驶至红岭林场段陆丰市西南镇朱厝寨村由蔡*根驾驶的无牌证普通二轮摩托车（悬挂汕尾295**陆临号牌）和左侧路外行道树，造成缪*福、蔡*根二人当场死亡和二车损坏的交通事

缪*福驾驶粤N510**号重型自卸货车没有按照操作规范安全驾驶、文明驾驶，越过道路左侧与驾驶普通二轮摩托车的蔡*根碰撞是造成本
