枣庄峄城“5·9”较大道路交通事故
调查报告

枣庄市政府事故调查组

2023年10月

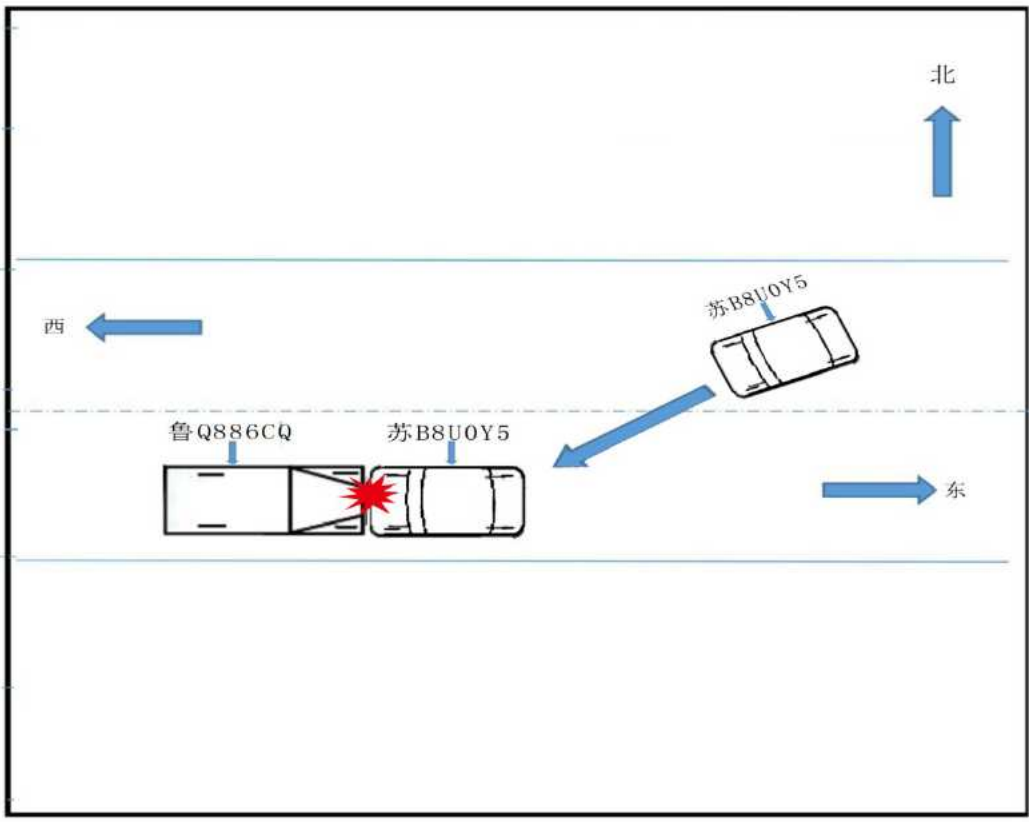
图 1 事故现场示意图

凌晨 4 时 42 分许，王某超驾驶苏 B8U0Y5 号小型轿车拉载张某、王某、王某，沿省道 318 线由东向西行驶至峄城区吴林办事处七里店路段时，突然驶入道路南侧侵占对向车道，撞向由西向东正常行驶的鲁 Q886CQ 号重型仓栅式货车，事故造成车辆损坏，王某超及苏 B8U0Y5 号小型轿车乘车人张某、王某、王某受伤，四名伤者分别送至峄城区人民医院、中医院进行抢救，经抢救无效，均于当日死亡。

经调查，苏B8U0Y5号小型轿车驾驶人王某超未取得机动车驾驶证、醉酒状态下仍驾驶车辆在道路上超速行驶，在行驶方向前方没有任何车辆、行人及妨碍物的情况下，突然驶入对向车道是该起事故发生的原因。

经山东金光司法鉴定中心对事故车辆进行鉴定，鲁Q886CQ号解放牌重型仓栅式货车事故时的行驶速度约为45-48km/h，事故发生时未超过限定速度；苏B8U0Y5号桑塔纳牌小型轿车事故时的行驶速度约为113km/h，事故发生时超过限定速度。
