赤峰市松山区省道206线“2023.8.7” 较大道路交通事故深度调查报告

来源：赤峰市公安局松山分局 发布时间：2026-05-11 15:23 浏览次数：1325

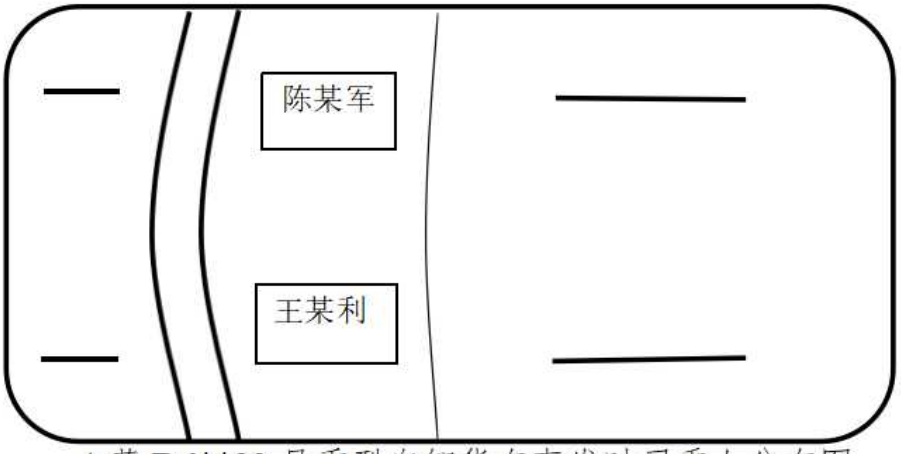
▲蒙D6**93号重型自卸货车事发时司乘人分布图
