海丰县附城镇“8•3”一般道路交通事故调查报告

2020-12-23 11:20 来源： 海丰县应急管理局

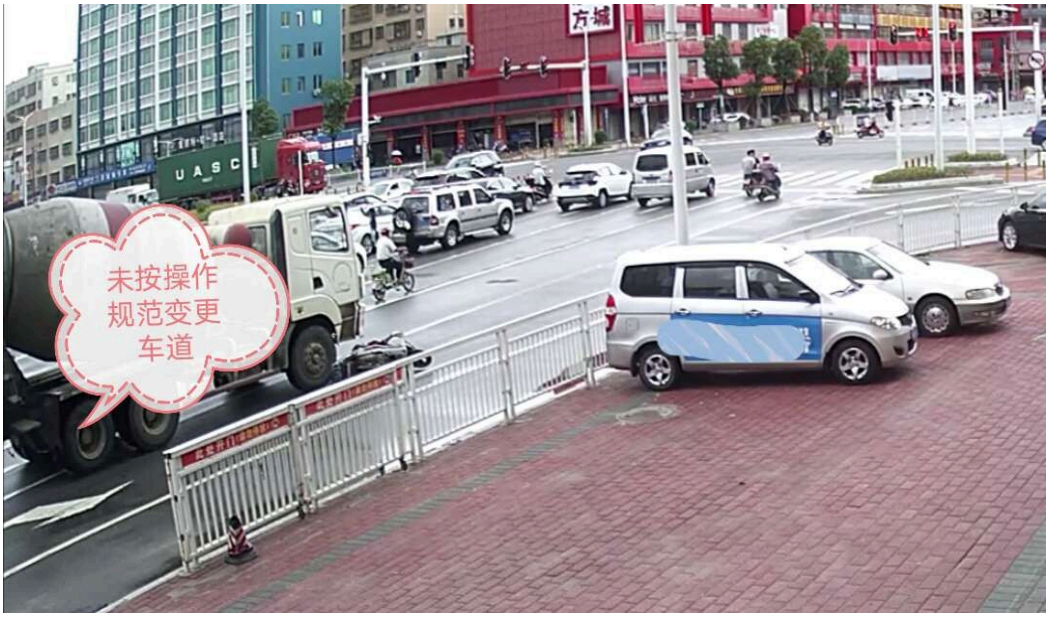
经调取现场视频监控，事故发生于海丰县附城镇海丽大道永安达路段（北纬22.95°，东经115.33°)直行车道与右转弯车道之间。该道路呈南北走向，南往汕尾市城区方向，北往海丰县城莲花山方向，双方十车道，路面中间有绿化带隔离，单向车道宽度为3.5米，右侧路沿有一条宽2.5米车道。现场见一车辆号牌为粤N01765的肇事货车停于右转弯车道刚进入右转专用车道前，前保险杠右侧受损、右前大灯受损破裂；一辆号牌为汕尾（临）40422的肇事摩托车倒地位于肇事货车后面的右转弯车道上，肇事摩托车旁边地面上有二名趴在路间并用雨衣遮盖的受害人（张*燕、陈*唯）。事故现场道路环境无影响视线或行驶的障碍物，有道路交通标志标线，标志标线清晰，有中心金属隔离护栏，有路侧金属防护设施，沥青路面，路面状况良好，路表潮湿，视野好；两肇事车辆距离12.3米，地面有摩托车倒地划痕长5.2米（划痕起点距路沿5.4米）；肇事摩托车后地面有雨衣拖压痕迹长2.8米（距离路沿4.8米）。

粤N01765
号
肇事货车

未按操作
规范变更
车道
