花都花山“3·12”一般道路交通事故调查报告

花都区人民政府事故调查组

2024 年 6 月

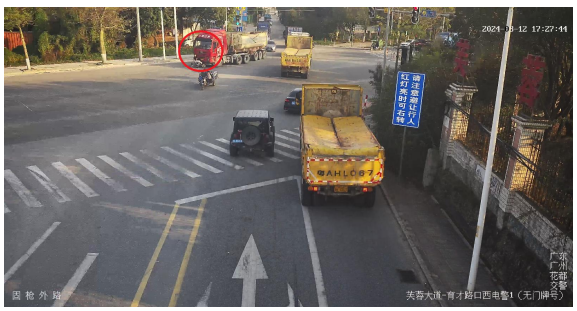
图 3

上图 1-8 为事故发生过程情况
