# 寿阳朝阳朝温公路
# “6·4”一般道路交通事故调查报告

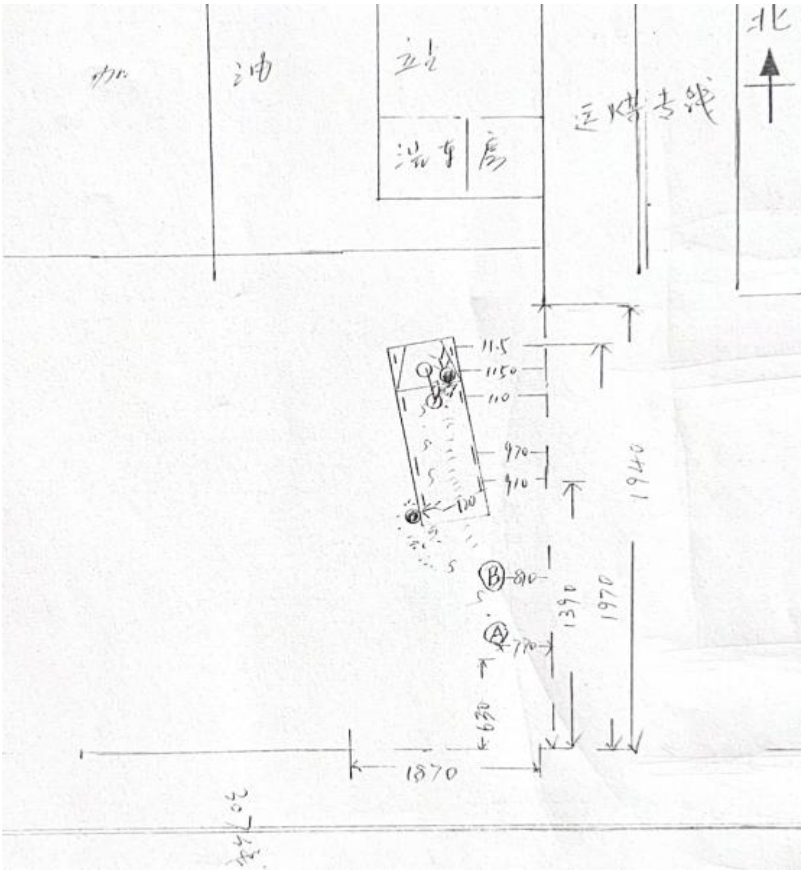
图1　事故现场平面图

6月4日上午，县公安局交通管理大队（以下简称县交管大队）接到报警后，立即派员对事故现场进行勘查。经查：郭某某、刘某某被晋 KT6781自卸货车车轮碾压，已死亡。地面有长度为13.8m的电动车划痕，长度为12.8m的人体挫印，散落物为人体组织（见图1）。

注：Ⓐ点为电动车划印起点。

Ⓑ点为人体挫印起点。
