国道311鲁山段“3·28”较大道路交通事故调查报告

平顶山市人民政府事故调查组

2024年8月

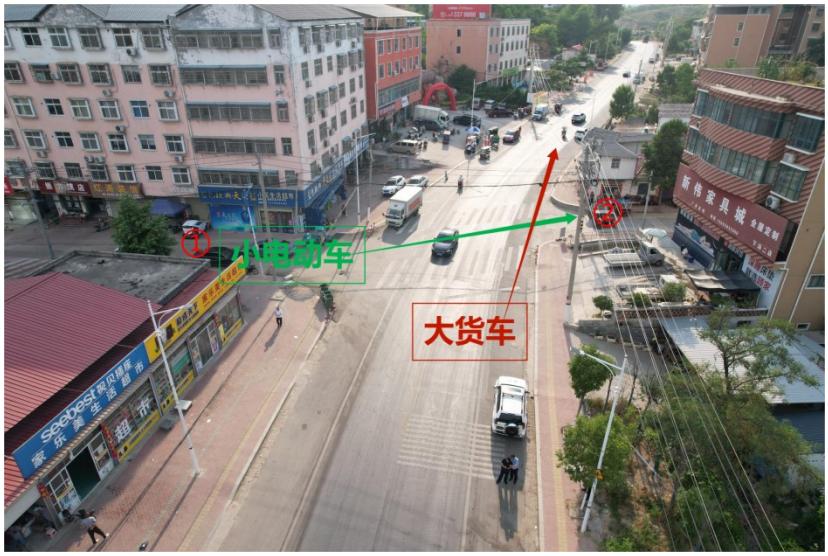
图1 涉事车辆在事故路口的行驶方向示意图

道自东向西行驶至311国道821公里处鲁山县下汤镇环镇路老街路口时，由于观察不周，与孙茹梦自南向北驾驶的电动两轮摩托车（载有聂春红、孙梦琪2人）相撞，致双方车辆不同程度受损，孙茹梦、聂春红、孙梦琪当场死亡。

图1 涉事车辆即将碰撞

图2 涉事车辆发生碰撞

图3 涉事车辆碰撞后

事故发生地位于311国道821公里处平顶山市鲁山县下汤镇环镇路老街路口，属鲁山县下汤镇辖区。该路段为国道311与环镇路重合路，道路为东西走向双向二车道，路面材质柏油沥青路面，路宽14米，路面分道线不清。事故地点南北各有一路口系村村通道路（图1中①和②），没有路灯照明，视线不良。
