松溪松源街道“5·6”一般道路交通事故调查报告

松溪县人民政府事故调查组

2024年9月

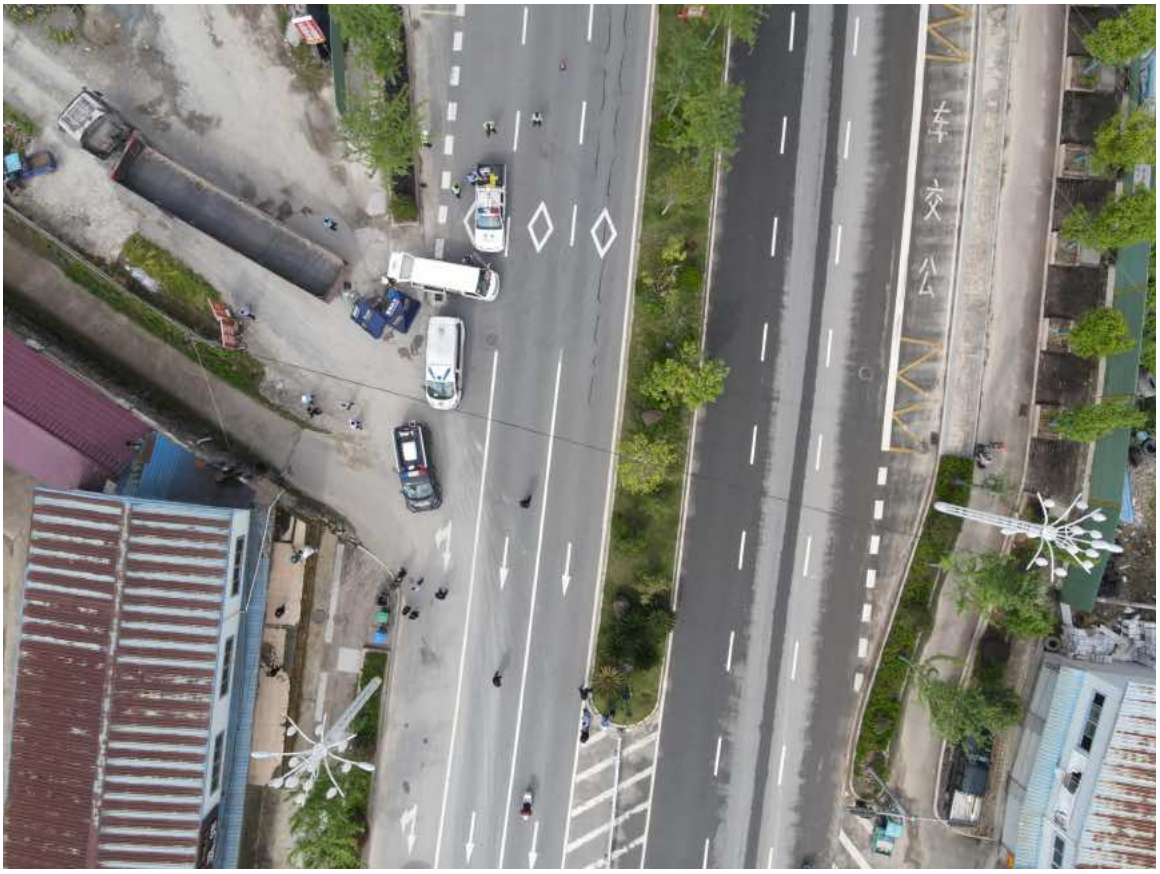
图一：事故现场航拍图

2024 年 05 月 06 日早上 4 时许，张继君驾驶的闽 H977**号重型半挂牵引车（后挂闽 HT8**挂号重型自卸半挂车）载有货物煤从浦城出发，6 时许到达川石乡卸货，6 时 40 分由川石乡出发前往松溪县，8 时许行驶至国道 353 线 246 公里 100 米处路段，准备进入松溪县进农停车场过磅，因该停车场未经规划设计，导致停车场进口设计不合理，与主路段夹角成锐角，造成进入停车场的车辆转弯半径过大，无法直接进入，需要占道大角度右转进入，致使张继君驾驶的闽 H977**号重型半挂牵引车（后挂闽 HT8**挂号重型自卸半挂车）从左侧第一车道右转横过第二第三车道驶入道路右侧停车场,与停靠在道路右侧路旁等候避让的由吴美付的驾驶闽 H95M**号二轮摩托车（乘员吴熙桦）发生刮蹭，导致闽 H95M**号二轮摩托车侧翻后被闽 HT8**挂号重型自卸半挂车碾压。根据《中华人民共和国道路交通安全法实施条例》第

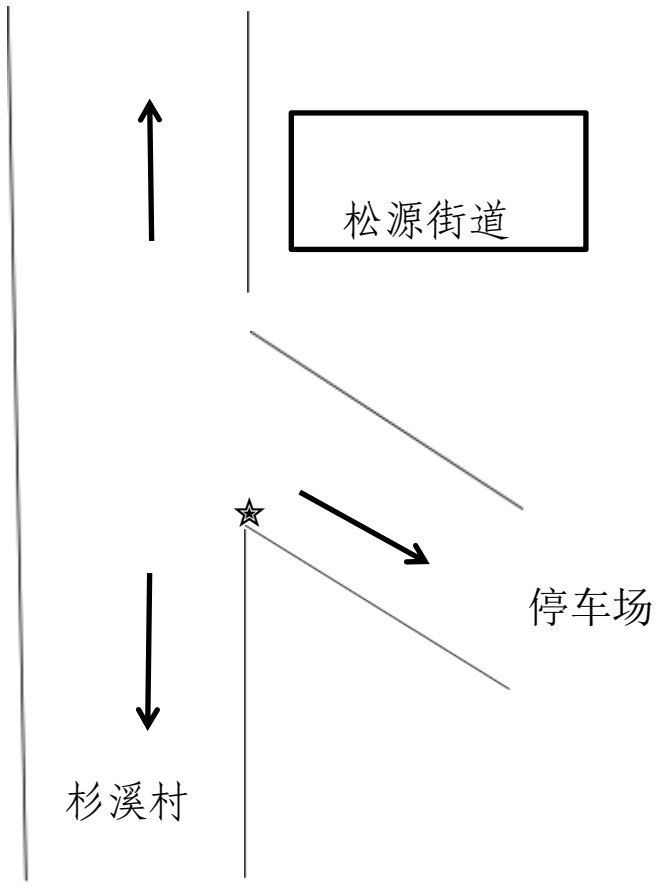
图二：事故现场方位图（✯ 标记处为事故现场）

现场位于国道353线246公里100米处路段(松源街道辖区)，道路呈东西走向，东往松溪城区方向，西往松溪杉溪方向。沥青路面，路面完好，干燥，视线良好。道路南侧为停车场，北侧是

众诚汽修店。道路为双向六车道道路，路中设有绿化隔离带，路中施划白虚线，两侧施划白色道路边缘线，路口处划有菱形减速标志。事故车辆未存在超速行为，该事故地点（国道 353 线 246 公里 100 米处路段）近三年未发生道路交通事故。

4.非法占用土地[9]。松溪县进农停车场。停车场经营者未办理相关用地手续，私自违规将农业用地改造成停车场，存在非法占用土地情况。停车场未经规划设计，进而导致停车场进口与主路段夹角成锐角，造成进入停车场的车辆转弯半径过大，无法直接进入，需要占道大角度右转进入，间接导致了本次事故的发生。

1、松溪县进农停车场。对于停车场存在非法占用土地情况，建议由相关主管部门对其非法占用土地行为依照法律法规进行处理。

建立健全城管、交警、交通等相关部门联动机制，加强对各类停车场的管理，建立辖区内相关生产经营单位台账，做到底数清。松源街道办事处按照相关要求，落实属地管理职责，全面摸排辖区运输企业、运输车及相关停车场情况，同时对土地使用情况加强管理，对非法占用土地加强打击力度。县自然资源局要加强对土地的审批与使用的监管，对私自改变土地用途，存在非法占用土地要进行摸底，落实土地用途，对辖区内存在的相关非法占用土地问题要加大查处力度。对非本辖区生产经营单位在本辖区内发生的违法行为，应函告属地相关部门，要求其对涉事企业加强管理。
