沿滩邓关“3·23”一般道路交通事故
调查报告

沿滩邓关“3·23”一般道路交通事故

2026年8月

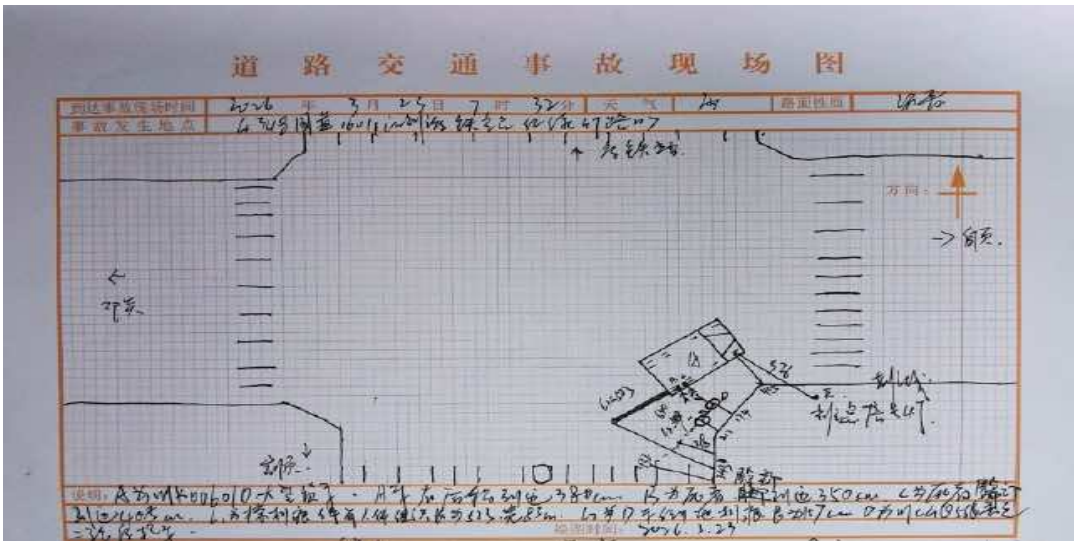
2026年3月23日，张某驾驶川K00601D重型自卸货车由富顺城区方向经盐运大道釜溪河大桥右转往沿滩城区方向行驶，7时2分许，在由釜溪河大桥右转驶入G348国道时，侵入右侧非机动车道，与未取得机动车驾驶证的李某饮酒后驾驶并搭乘周某某的川CGQ560普通二轮摩托车发生碰撞，造成李某、周某某当场死亡。
