石棉丰乐汉源县顶宏物流有限责任公司
“7·27”一般道路交通事故调查报告

石棉丰乐汉源县顶宏物流有限责任公司“7·27”一般事故调查组

2025年11月

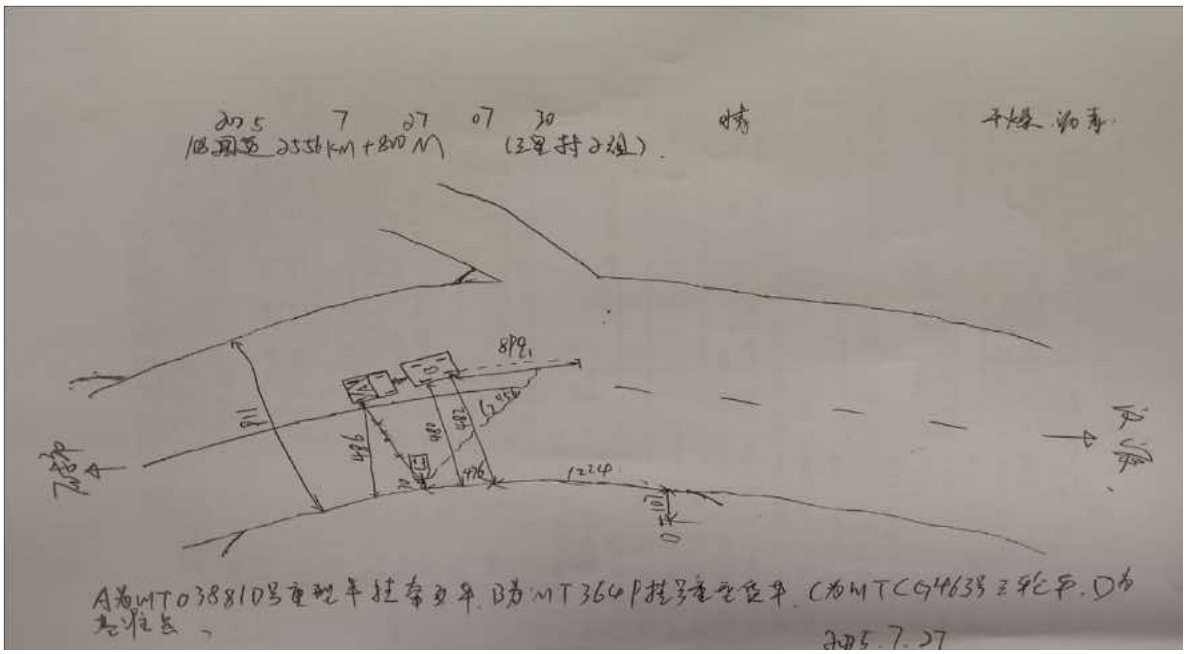
事故发生在G108国道2556km+800m（三星村2组）路段，道路呈东西走向，东往石棉方向，西往汉源方向，干燥沥青路面，视线良好。
